交通部鐵路重大事故專案調查報告

鐵路機構：臺灣鐵路管理局

發生日期：107年5月14日

事故種類：正線出軌事故

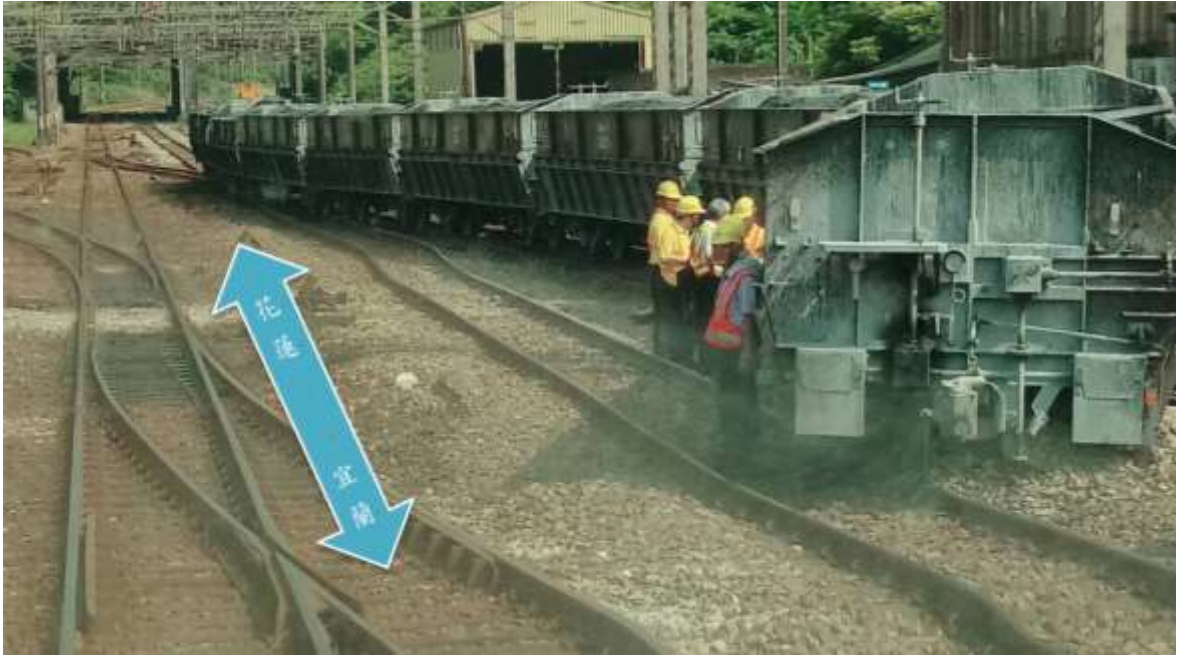
圖 2.1-3 事故現場照片 1

107年5月14日13:20第7525次幸福水泥公司專列貨車因司機員獲報後端冒煙，擬於蘇澳新站停車檢查，列車由第7股道經116A、B轉轍器行駛至第6股道時，第10車(編號P35BH2015)第4軸輪軸熔斷分離，造成該車全軸出軌。

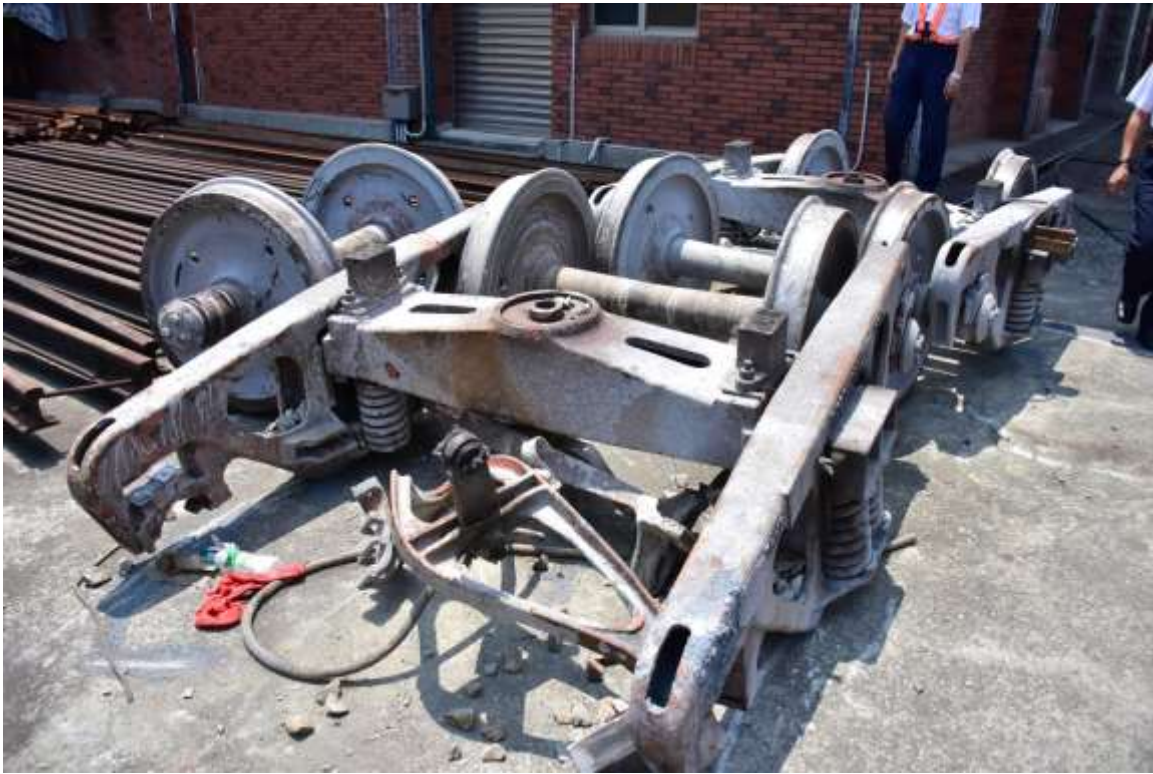
(一) 第 10 車(編號 P35BH2015)第 4 軸輪軸熔斷分離、轉向架框架嚴重變形。

圖 3.2.2-1 轉向架之框架因出軌撞擊致嚴重變形

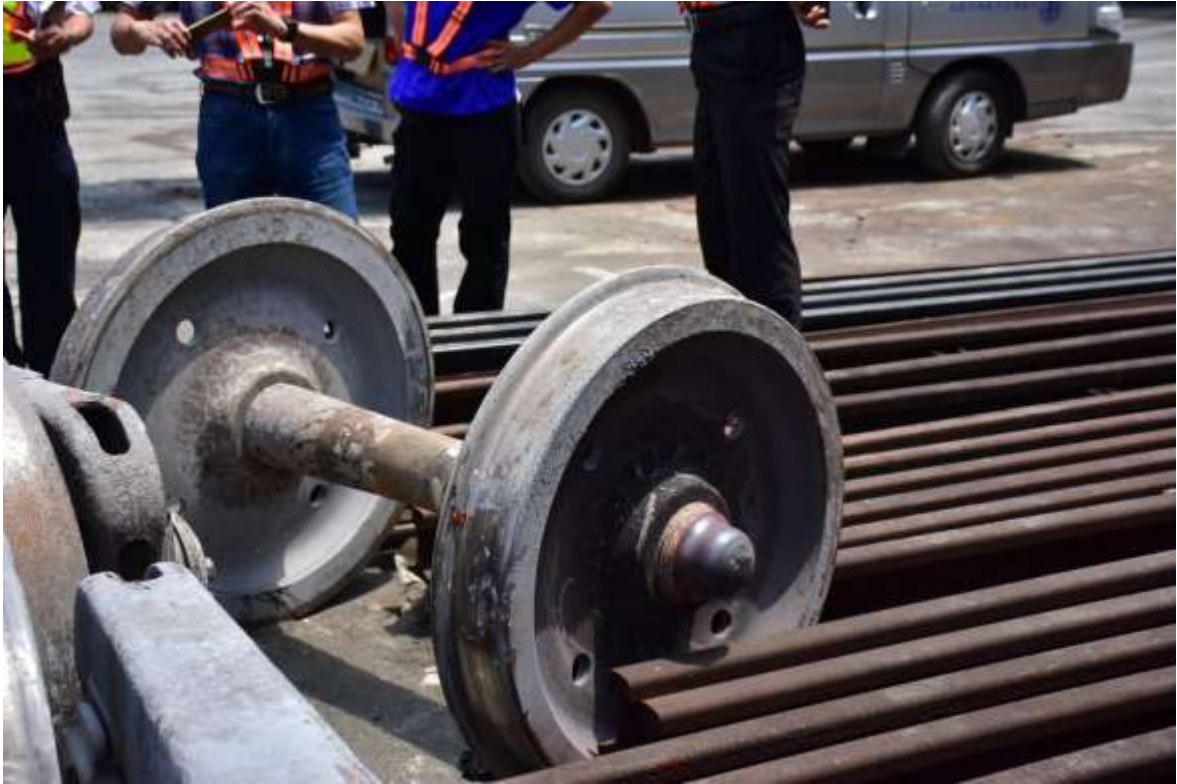
圖 3.2.2-2 軸承熔毀破裂並將輪軸軸頸熔斷

疑似因貨車超載，且列車燒軸冒煙後未立即降速，導致輪軸金屬摩擦高溫，軸承內環滾珠保持器因高溫裂解後與軸頸摩擦而熔斷車軸，造成出軌事故。

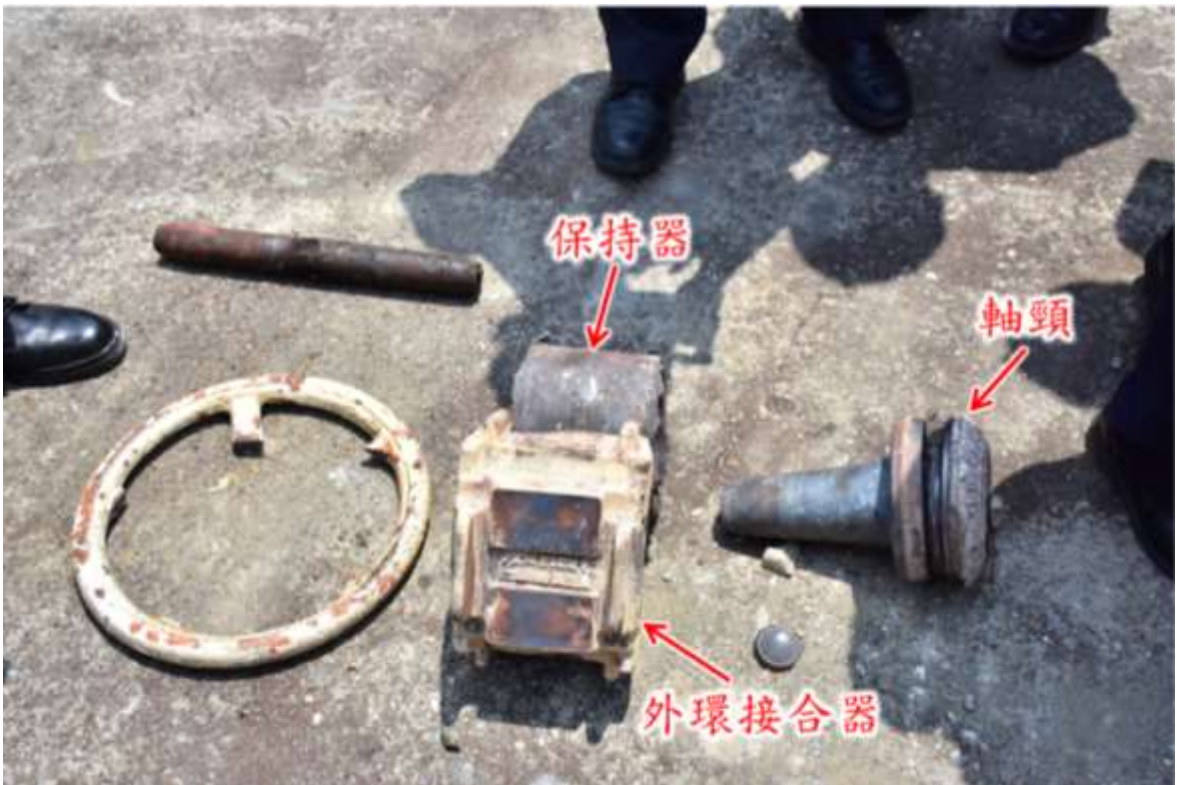
圖 3.2.2-3 軸承熔毀破裂並將輪軸軸頸熔斷

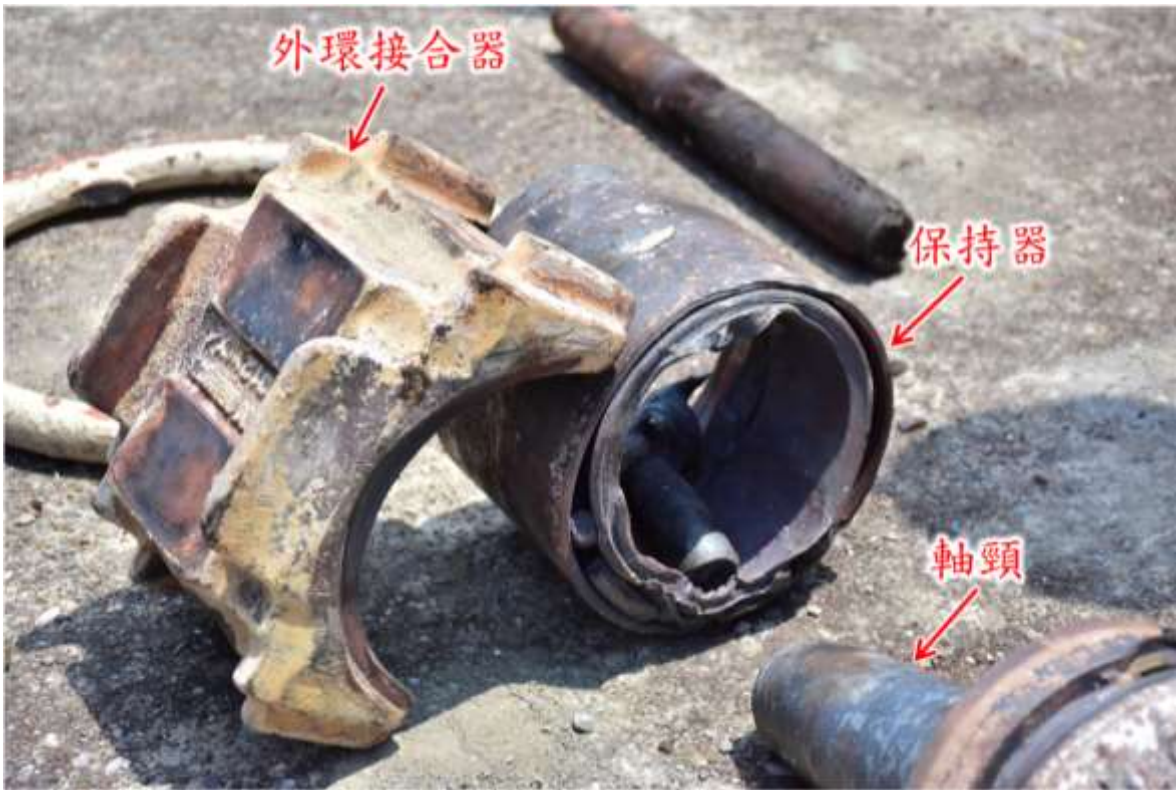
圖 3.2.2-4 軸承熔毀破裂並將輪軸軸頸熔斷

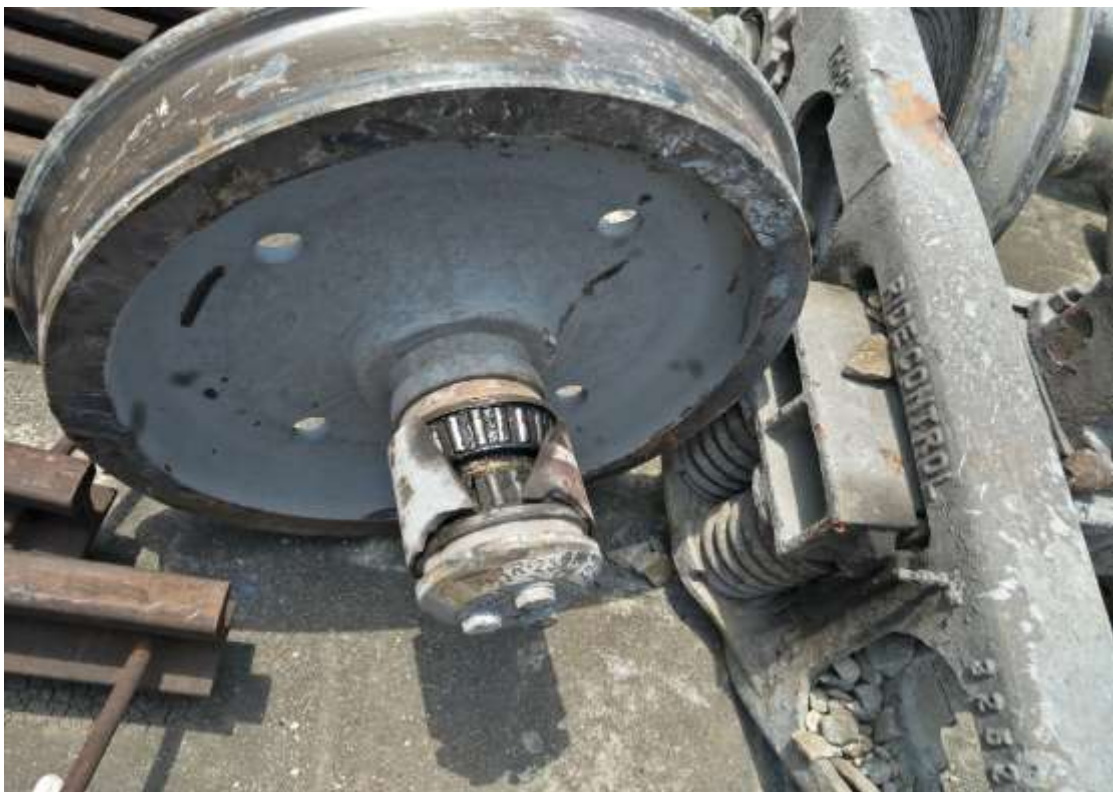
圖 3.2.3-5 同軸另一側軸承蓋破損，滾珠並無異常磨損

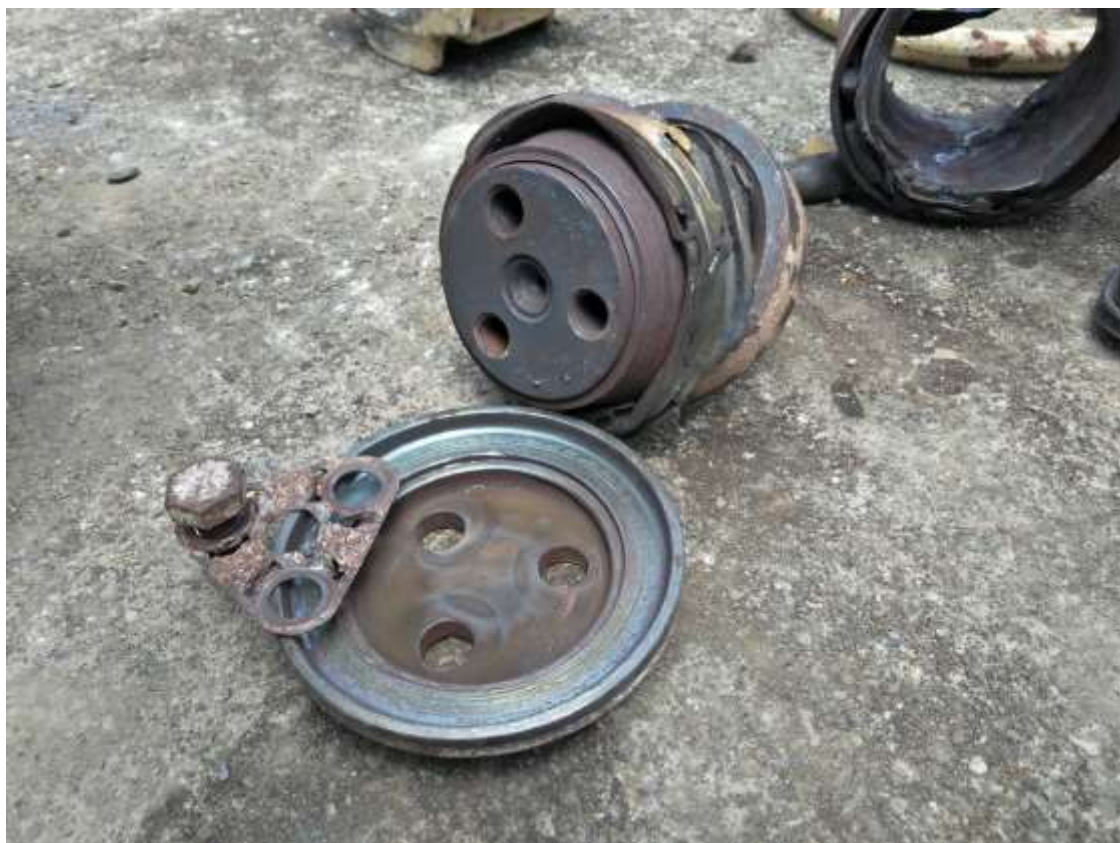
圖 3.2.2-6 軸承外蓋螺絲孔並無損壞情形

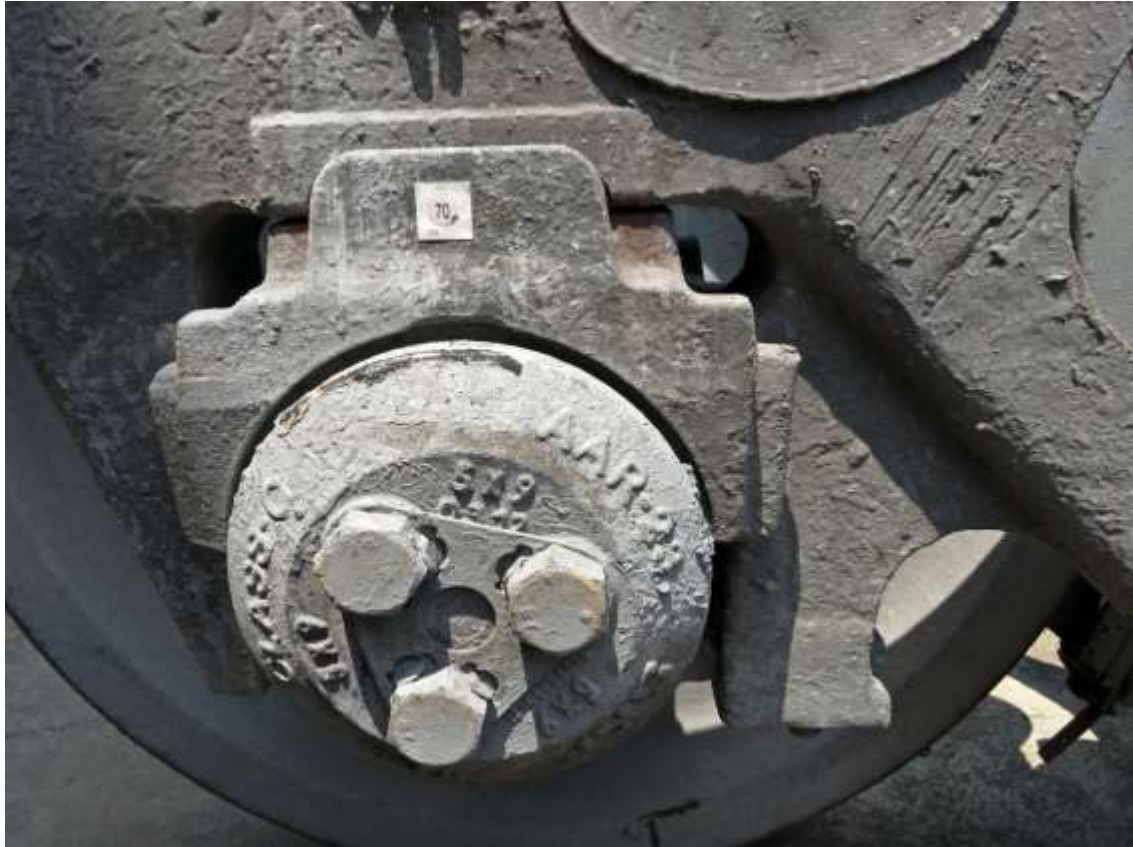
圖 3.2.2-8 軸溫貼紙黏貼位置

- 一、對於貨車無裝設里程表且無行駛里程紀錄之情事，請檢討增訂記錄里程相關規定並落實執行，以作為相關設備檢修更換之依據。
- 二、有關臺鐵局質疑軸承材質不良乙節，請會同廠商進一步分析查明。
- 三、目前軸溫貼紙係黏貼於轉向架框架上，距軸承仍有些許距離，請檢討其黏貼位置或貼紙變色後之處置程序。
