交通部鐵路重大事故專案調查報告

鐵路機構：臺灣鐵路管理局

發生日期：107年5月20日

事故種類：正線出軌事故

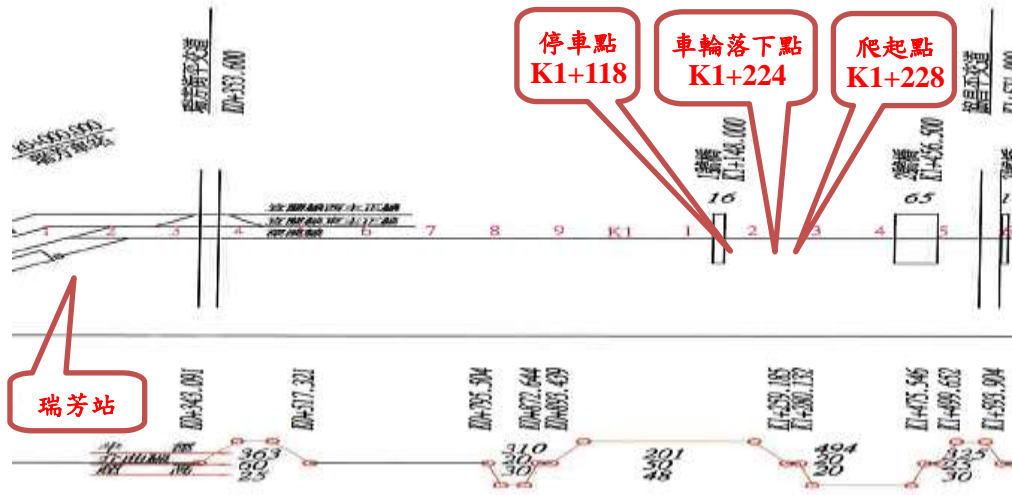
圖 2.1-2 列車出軌示意圖

107年5月20日第4722次列車11:50駛至海科館-瑞芳站間K1+200附近，司機員察覺列車阻力大，停車檢查發現前位算起第1車DR1026號第3、第4軸出軌，即報有關單位，啟動後續救援、搶修和調查機制。事故現場經七堵機務段、宜蘭工務段派員搶修，出軌車輛於16:13復軌，路線於17:53復舊。

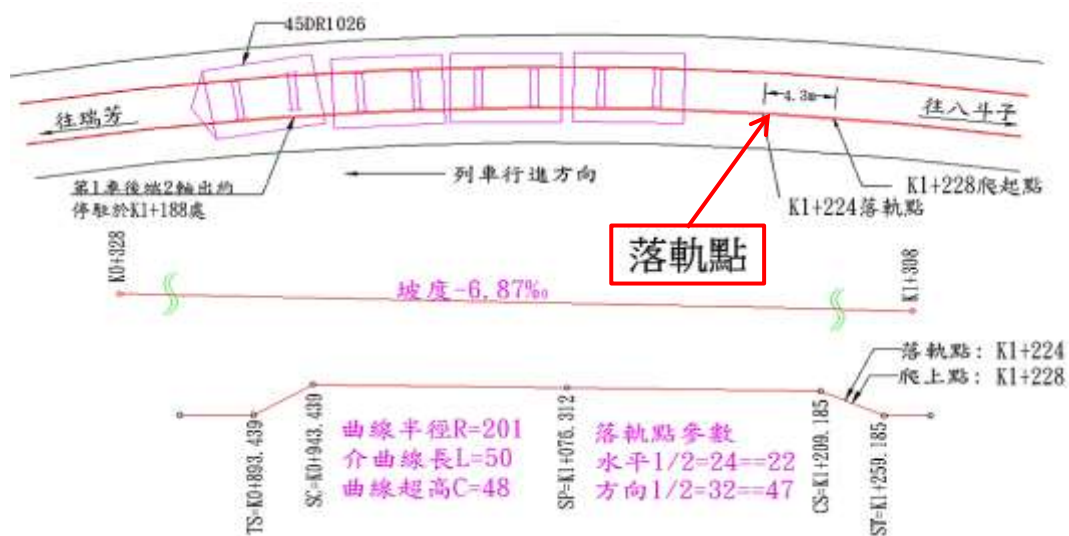
圖 3.2.1-1 事故路段線形資訊

事故地點里程為深澳線 K1+200 處，路線坡度為 6.87‰ 上坡路段，曲線半徑為 201 公尺，超高為 48mm，介曲線長度為 50 公尺，詳圖 3.2.1-1。

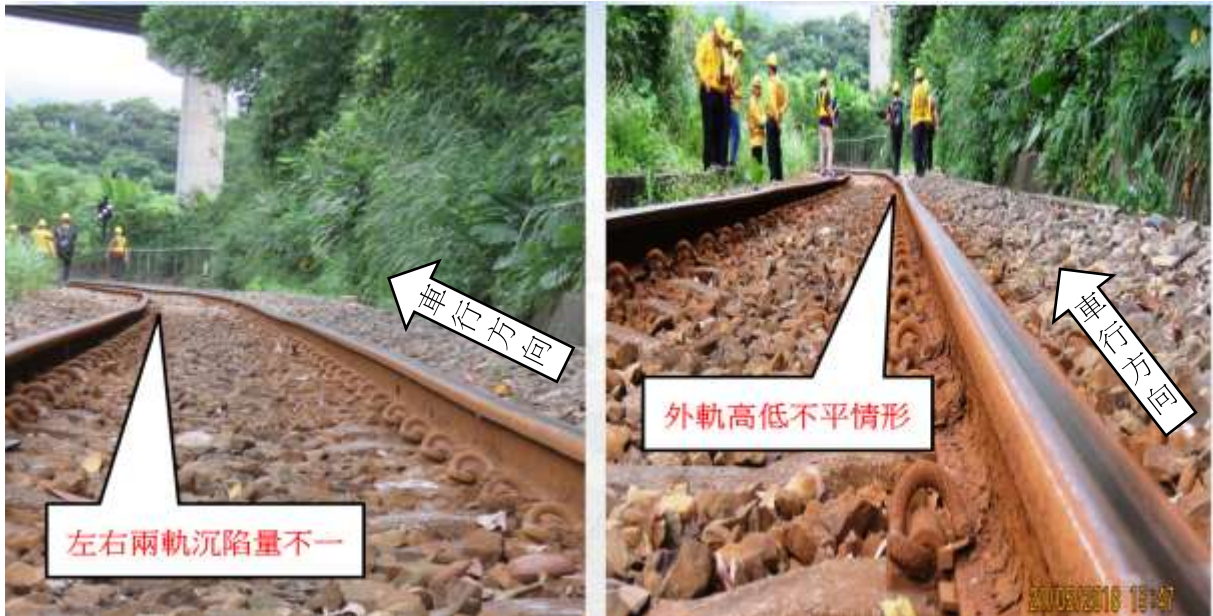
圖 3.2.1-2 軌道水平及方向不良照片

(二) 軌道超高值於介曲線路段應是遞增或遞減，於圓曲線路段則維持定值。本次出軌路段位於介曲線，外軌超高值（水平值）應由 0mm 逐漸增加至 48mm，惟依據軌道量測紀錄，出軌點前方 K1+258~

K1+234 之超高值從 4mm 增加至 38mm 後，於車輪爬起點 K1+228 降為 22mm，有超高不足情形，造成車輪對鋼軌的橫向壓力增加，鋼輪浮起爬上軌面後落下出軌，詳圖 3.2.1-2。

本次出軌路段位於介曲線，外軌超高（水平）值應由 0mm 逐漸增加至 48mm，惟出軌點前方 K1+258~K1+234 之超高值從 4mm 增加至 38mm 後，於車輪爬起點 K1+228 降為 22mm，有超高不足情形，造成車輪對鋼軌的橫向壓力增加；又車輪爬起點 K1+228 前有曲度失圓，接頭不整之情形，另爬起點 K1+228 處外軌鋼軌扣夾有明顯鏽蝕剝離的現象，可能導致扣壓力不足，鋼軌對於車輪橫壓之反力下降，造成鋼輪浮起爬上軌面後落下出軌。

- 一、對於本事故路段之超高不足、軌道幾何量測超過標準值、曲度失圓及鋼軌扣夾鏽蝕剝離之情事，除應全面檢視立即改善外，並應加強平時養護及異常處置。
- 二、應檢討修正軌道養護作業程序，建立軌道幾何不整值超過平時養護及緊急整修標準值時，所應採取之適當措施，並且做成紀錄持續追蹤。
- 三、深澳線及平溪線近期已發生 3 件出軌事故，應全面評估其線形不佳之潛在風險路段並研提必要之改善與安全防護措施。

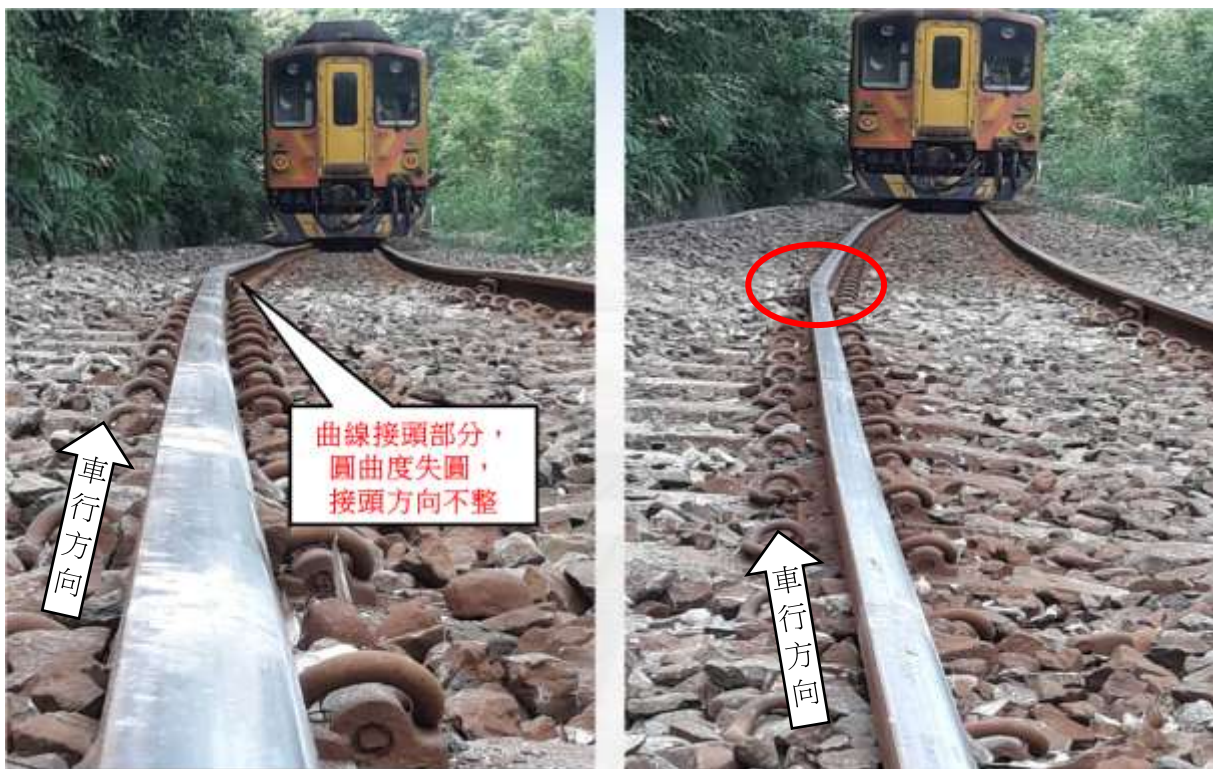
圖 3.2.1-3 鋼軌曲線接頭圓曲度失圓照片

(三) 車輪爬起點 K1+228 前有曲度失圓，接頭方向不整之情形，另爬起點 K1+228 處外軌鋼軌扣夾有明顯鏽蝕剝離的現象，可能導致扣壓力不足，鋼軌對於車輪橫壓之反力下降，造成軌距擴大而出軌，該扣夾已於出軌後更換，詳圖 3.2.1-3、3.2.1-4。

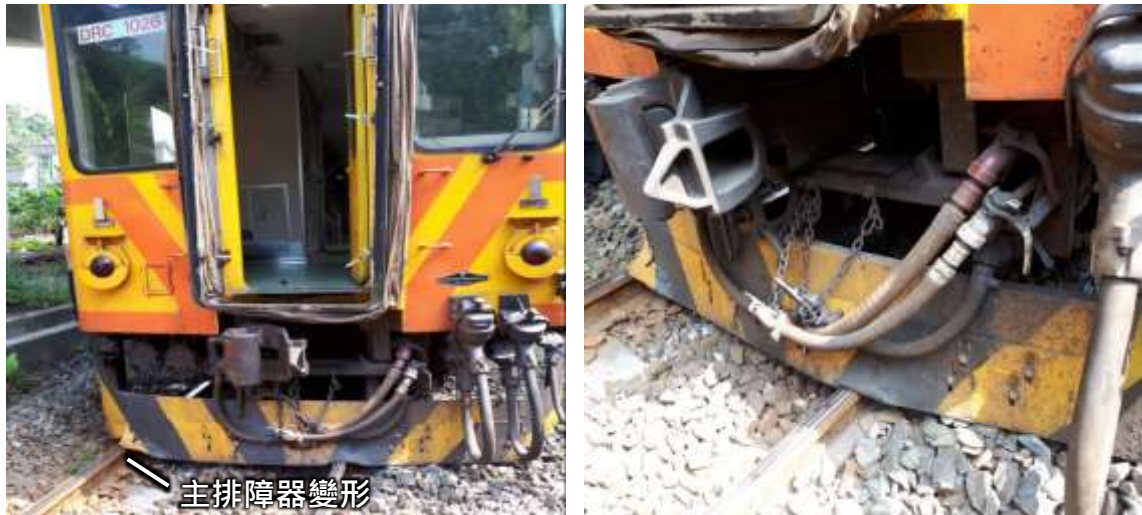
圖 3.2.2-1 DR1026 號主排障器變形

- 一、人員傷亡：無。
- 二、設備受損：DR1026號主排障器變形。
- 三、運轉延誤：4722次瑞芳-菁桐、4717次瑞芳-八斗子、4736八斗子-瑞芳間及4723次、4728次、4731次車停駛，影響列車計6列次、旅客30人。

DR1026 號主排障器變形，詳圖 3.2.2-1。

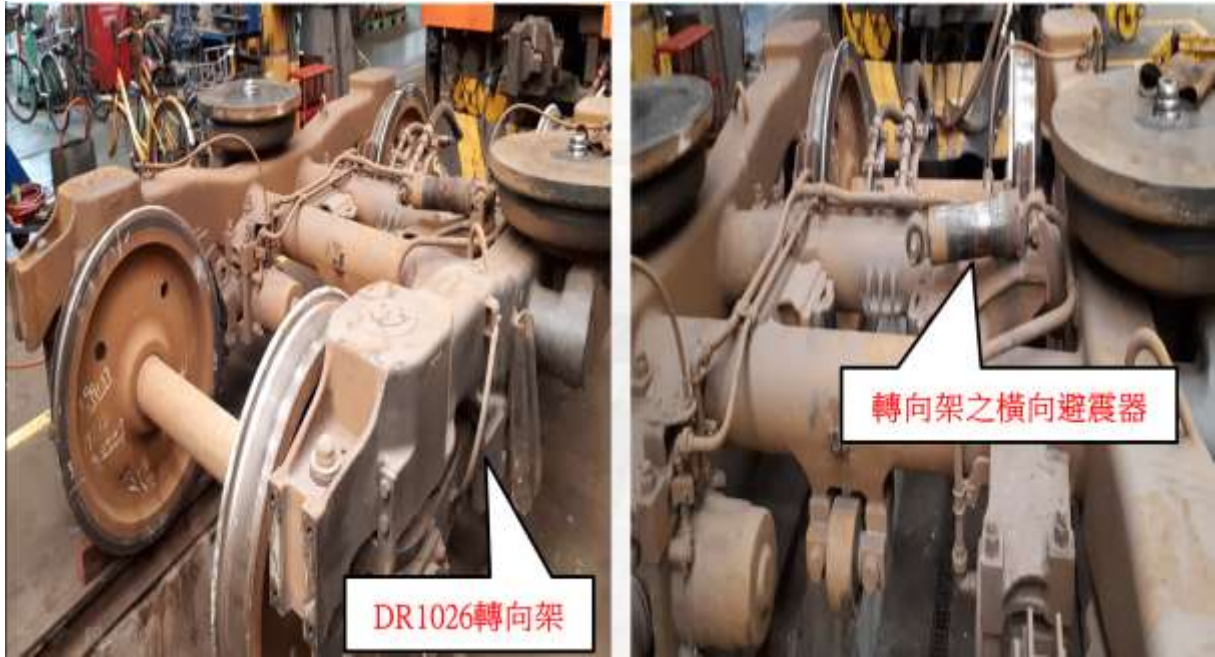
圖 3.2.2-2 轉向架及其橫向油壓避震器檢測照片

DR1026 第 2 轉向架及其橫向油壓避震器於花蓮機廠經過拆解及徹底檢測，第 2 轉向架尺寸數值皆在標準值內，而橫向油壓避震器之

拉伸與壓縮檢測數值未在廠修標準值內，惟此避震器主要功能為降低振動速度，增加旅客乘坐舒適度，不影響車輛於軌道上行駛之安全係數，所以判定避震器功能與出軌原因無直接關聯性。轉向架各部尺寸量測值，詳表 3.2.2-1，轉向架、車輪及橫向避震器檢測照片詳圖 3.2.2-2、圖 3.2.2-3。

事故車 DR1026 經 107 年 4 月 16 日鏟削車輪後，二次量測均符合規範；第 2 轉向架橫向油壓避震器經 107 年 6 月 11 日拆解與檢測，其中拉伸與壓縮雖未符合標準值，但其主要功能為降低振動速度，增加旅客乘坐舒適度，不影響車輛於軌道上行駛之安全係數，所以判定避震器功能與出軌原因無直接關聯性。

- 一、對於軌道養護乙種檢查所規定應量測之項目，應確實記錄數據，以確認是否落實執行並符合標準。
- 二、查本次事故車輛之橫向油壓避震器無檢測數值未符合標準，除應儘速改善外，並請檢討其檢修相關規定。

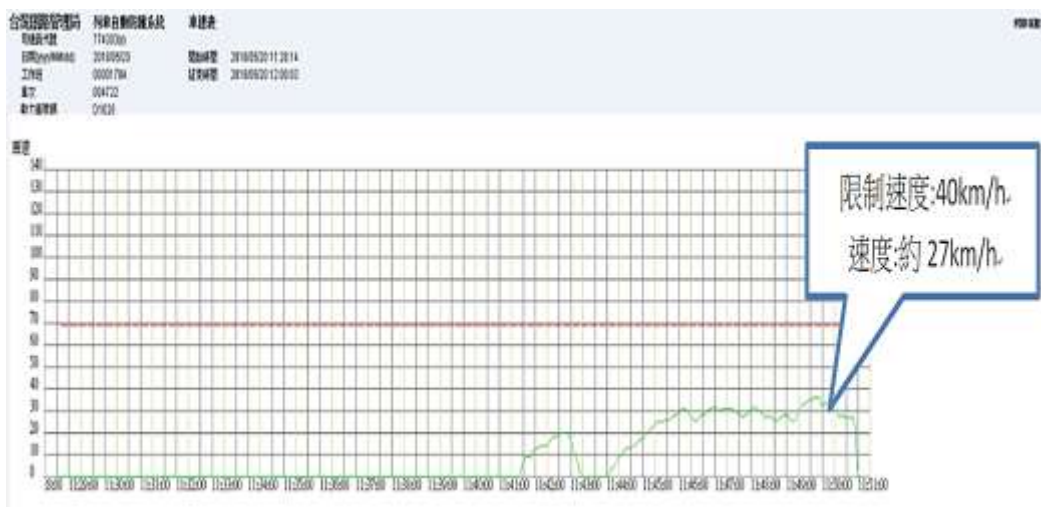
圖 3.4-1 第 4722 次列車車速表

事故路段速限 40 公里/時，事發車速 27 公里/時，無超速情事。
