鐵路行車事故事件調查報告

鐵路機構：臺灣鐵路管理局

發生地點：和仁～崇德站間

報告編號：112-03 (審議報告)

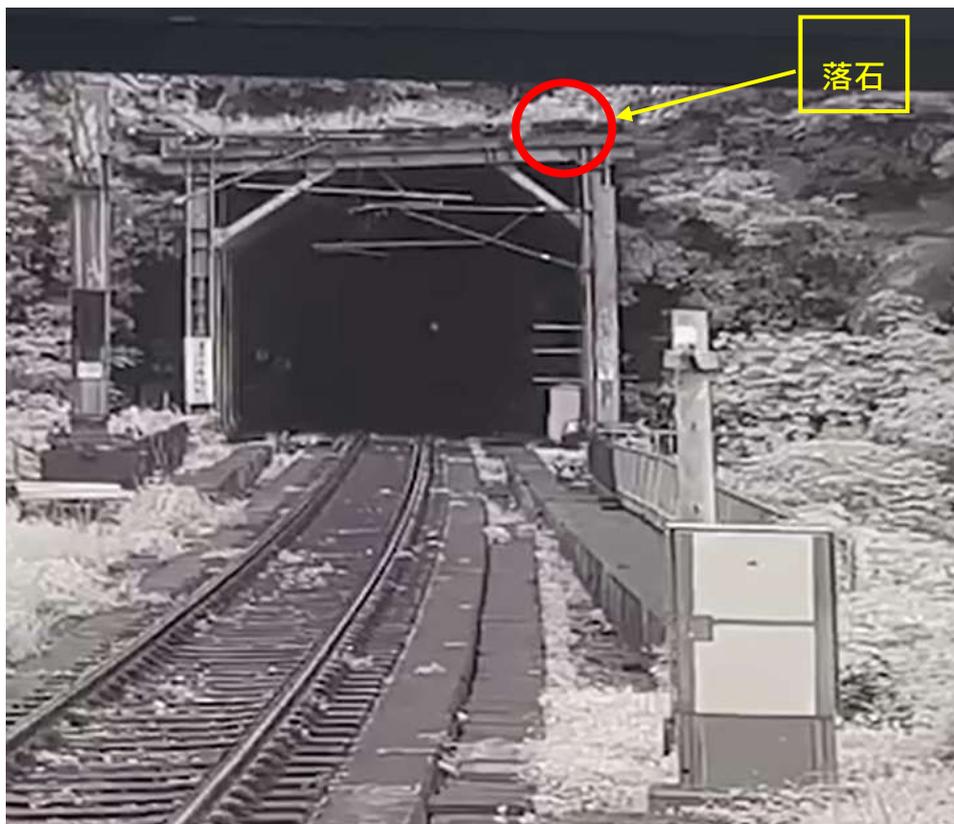
圖 3.7-1 落石掉落影像截圖

111年5月25日上午，台9丁線K68+600處上方邊坡發生落石，落石越過公路及臺鐵局和仁隧道南口防坍架，於7時22分(臺鐵局提供影像資料)擊中距防坍架外緣1公尺處50/1電力桿之三角架，造成電力設備受損；落石掉落影像截圖、落石砸損電車線懸臂架影像截圖及列車集電弓損壞位置示意圖如圖3.7-1~3。

台 9 丁線 K68+600 處上方邊坡發生落石，落石越過公路及臺鐵局和仁隧道南口防坍架，撞擊距防坍架外緣 1 公尺處 50/1 電力桿之三角架。

- 一、臺鐵局應依現地狀況增設落石源頭之護坡或於公路段設置落石攔截設施，以及加強下方鐵路落石防護設施等方式，降低落石危害列車行安全。
- 二、臺鐵局於本案在防坍架末端增設圍籬防止落石再次掉落之臨時性防護措施未完成前，應有臨時性防範措施，以避免再發生類此情事。

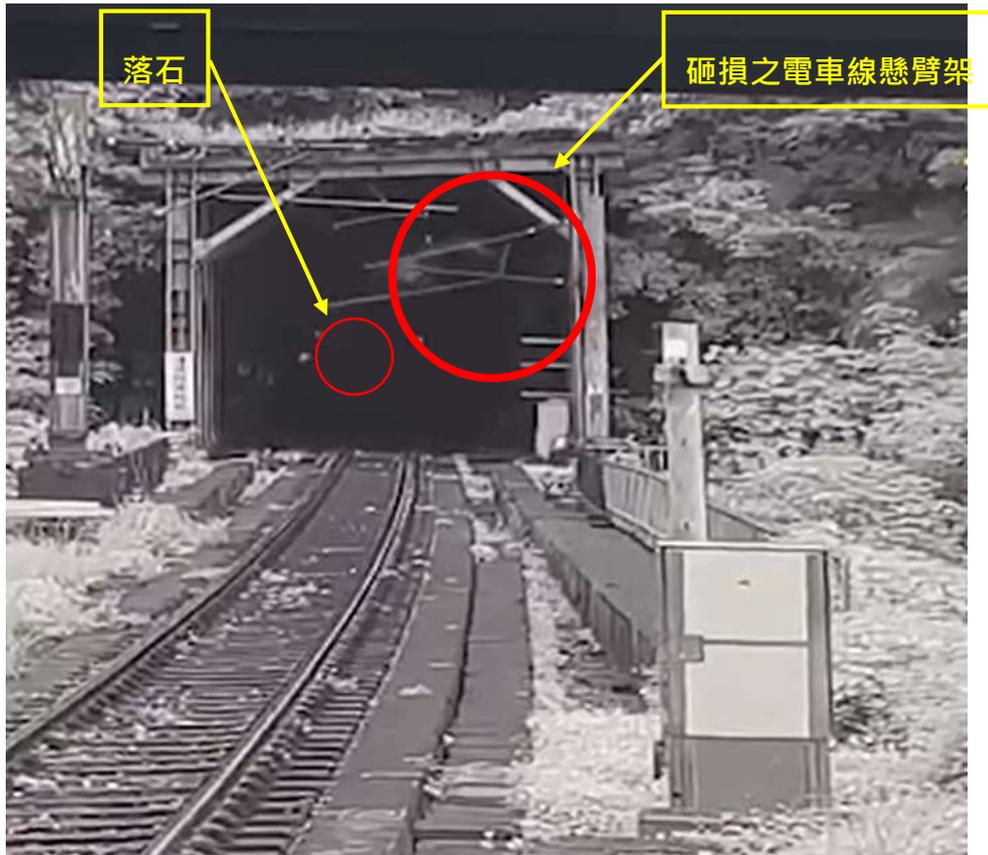
圖 3.7-2 落石砸損之電車線懸臂架影像截圖

事件車輛因軌旁電力桿三角架電力設備受損，造成通過車輛集電弓損壞。

1、落石告警系統之要件為物體尺寸需大於25公分，而本案落石約為20公分，因未達告警要件故未作動，請臺鐵局研議有無檢討落石告警系統規範之必要。

2、為保護集電弓三角架，請臺鐵局研議可否改變三角架支撐材料，以增加三角架抗壓力，以避免類似事

(2)本案在防坍架末端增設圍籬防止落石再次掉落之臨時性防護措施未完成前，應有臨時性防範措施，以避免再發生類此情事。

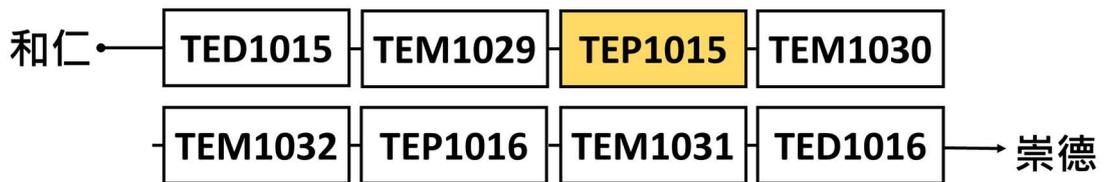
圖 3.7-3 第 402 次太魯閣號列車集電弓損壞位置示意圖

集電弓損壞車廂

同日上午約 8 時整，臺鐵局 402 次太魯閣自強號、4114 次區間列車通過時，因上述受損電力設備造成該兩車次車輛集電弓受損。

- 一、請臺鐵局全面檢視其他路段是否有設置防坍架路段，均一併檢視是否有不足夠需加強下方鐵路落石防護設施。
- 二、請臺鐵局全面檢視其他路段是否增設防坍架與電力桿共構之措施，建議納入後續優化工程委託規劃設計一併處理。
- 三、當供電異常跳脫，復歸後首班車降速通過以檢視電車線設備狀態，避免損害擴大。

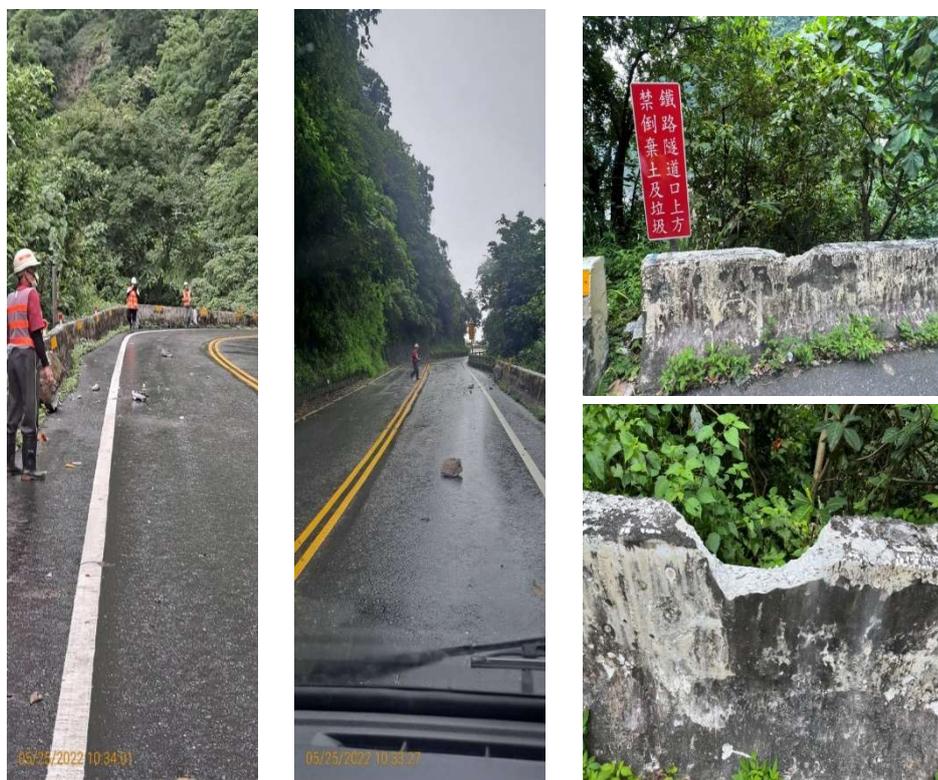
圖 3.7-5 台 9 丁線 K68+300 處公路路面落石與路旁護欄撞擊毀損圖

線 K51+214 附近，發現約一個手掌大（約 20 公分）落石，且軌道路線無異狀。事件相關地點位置示意如圖 3.7-4；該局另勘查台 9 丁線 K68+300 處公路路面，發現落石痕跡與路旁護欄撞擊毀損如圖 3.7-5。

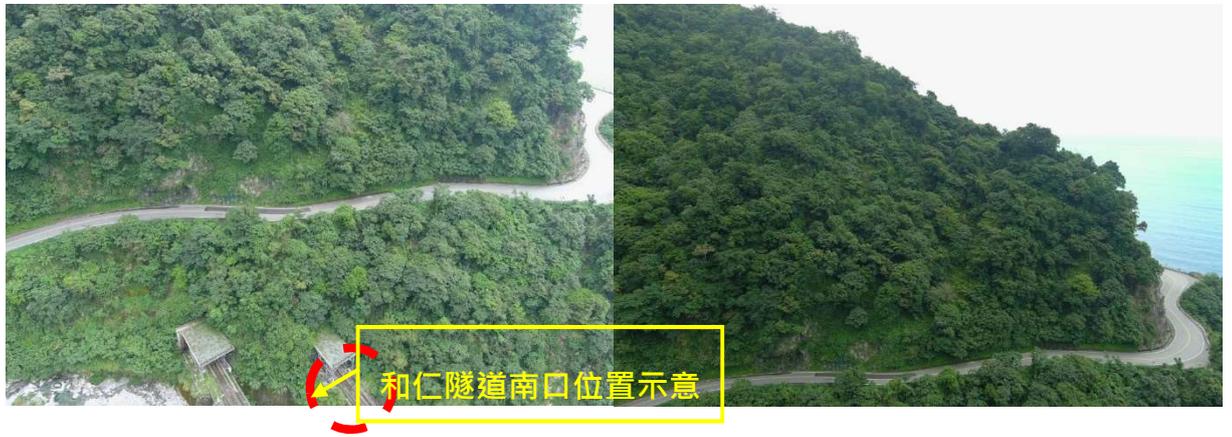
圖 3.7-6 空拍機勘查圖

111 年 5 月 30 日臺鐵局採用空拍機觀察台 9 丁線 K68+300 處上邊坡，未發現明顯之落石滾落痕跡，空拍機勘查圖如圖 3.7-6。
