鐵路行車事故事件調查報告

鐵路機構：臺灣鐵路管理局

發生日期：111年6月6日

報告編號：112-04 (審議報告)

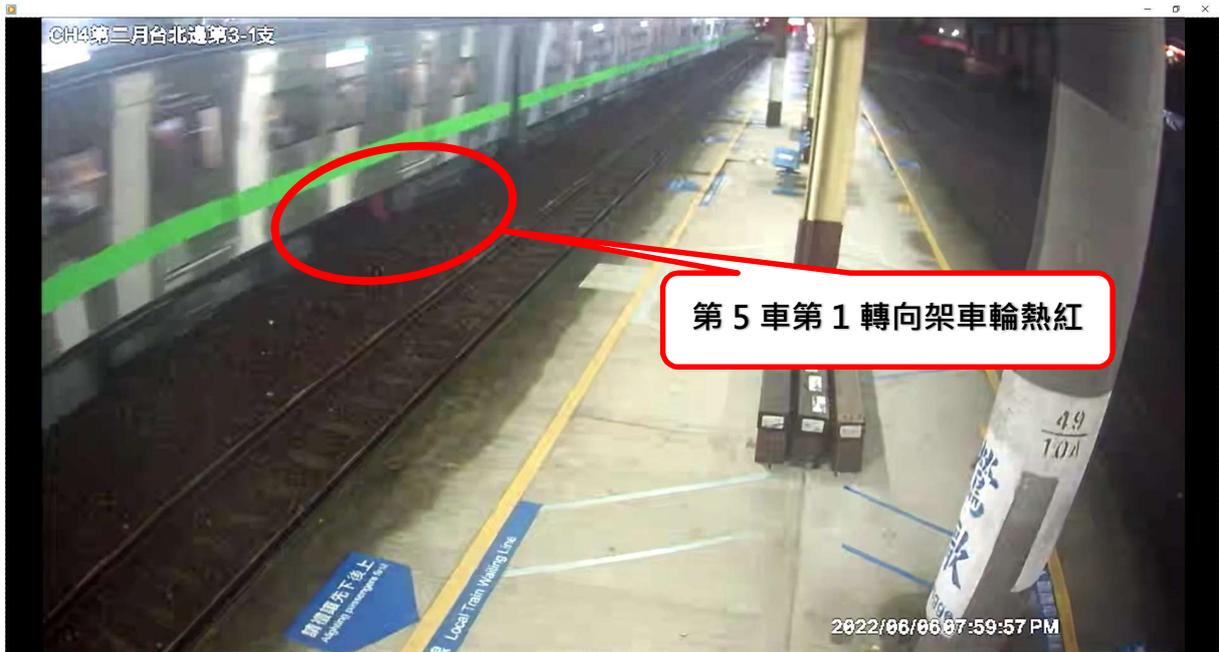
圖 3.4-2 鶯歌站第二月臺北邊第 3-1 支監視器列車海側畫面車輪熱紅圖

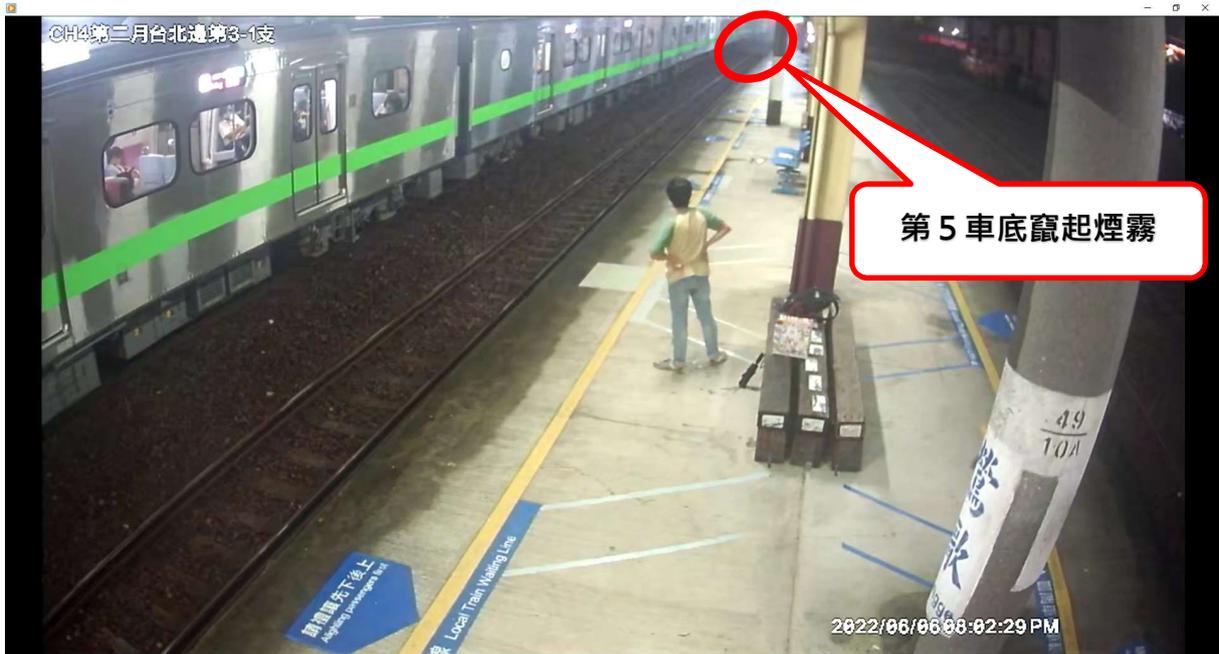
圖 3.4-3 鶯歌站第二月臺北邊第 3-1 支監視器列車海側畫面車底起煙圖

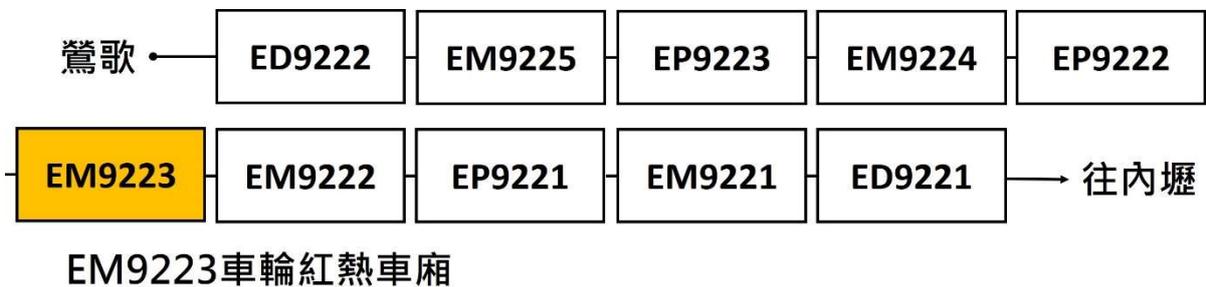
圖 3.4-4 列車行駛方向及車輪紅熱車廂示意圖

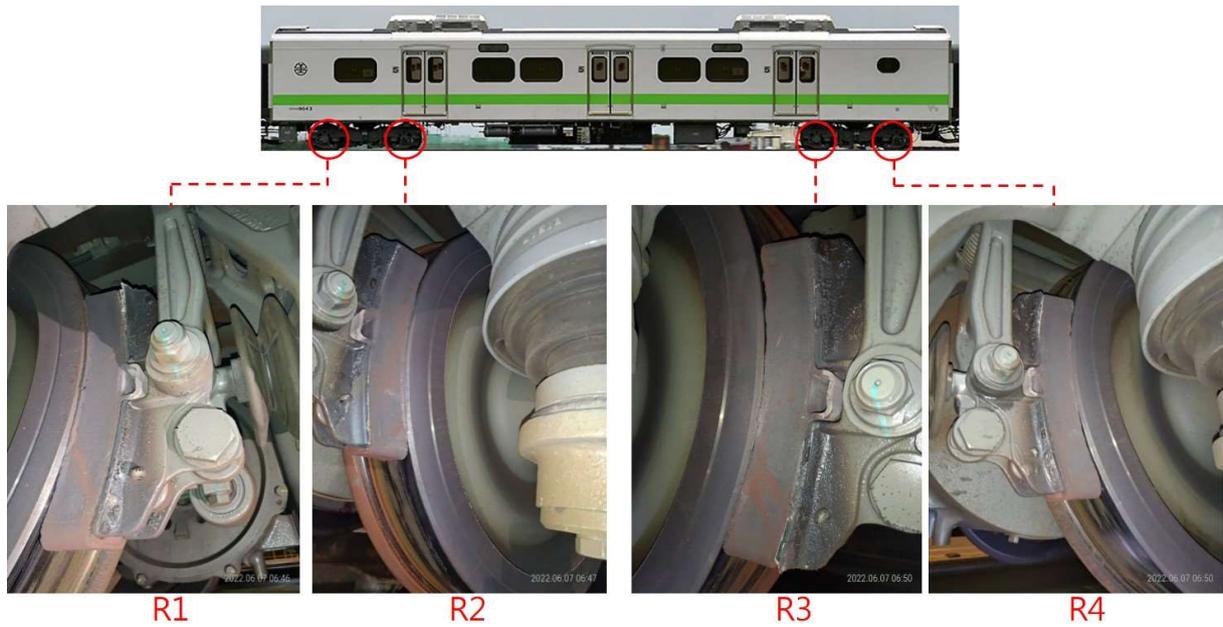
該車抵達桃園站後仍有煙霧飄散，車輪呈現紅熱狀態，調度員令本次車停駛，故障編組由救援機車牽引迴送七堵機務段查修，返段後該車輛 EM9223 山側與海測車輪及閘瓦狀態如圖 3.4-5~6。

圖 3.4-5EM9223(海側)車輪與閘瓦狀態圖

列車行駛中，第 5 車 EM9223 單一車廂暫停軔機不鬆軔，閘瓦與車輪持續摩擦產生煙霧及車輪紅熱情形。

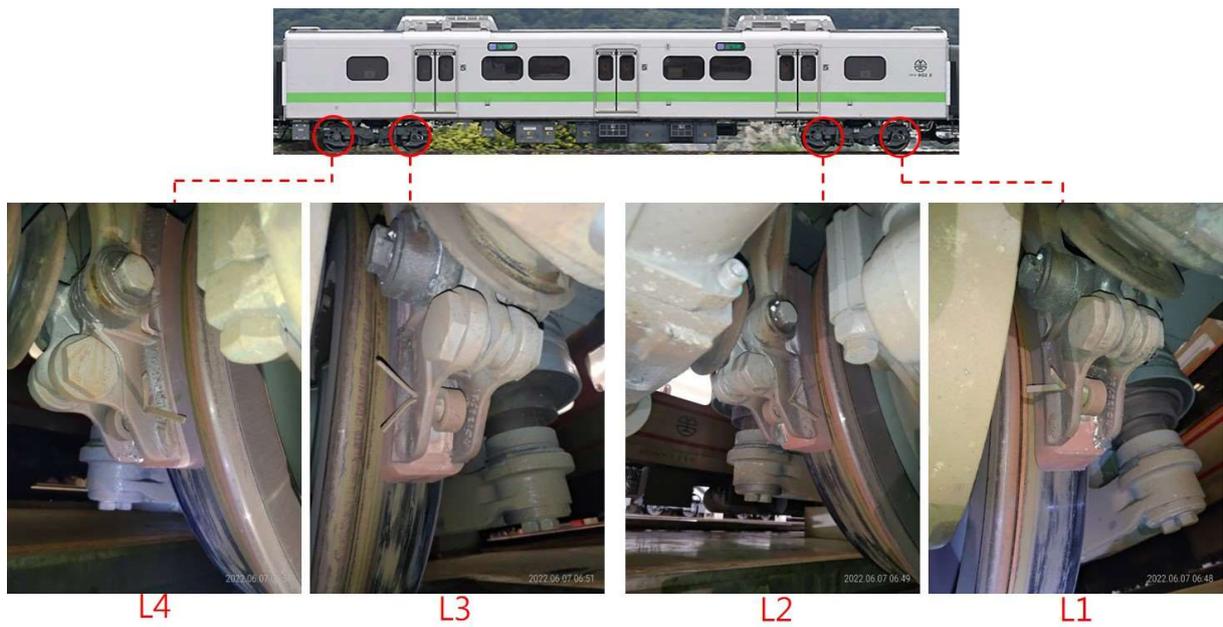
圖 3.4-6EM9223(海側)車輪與閘瓦狀態圖

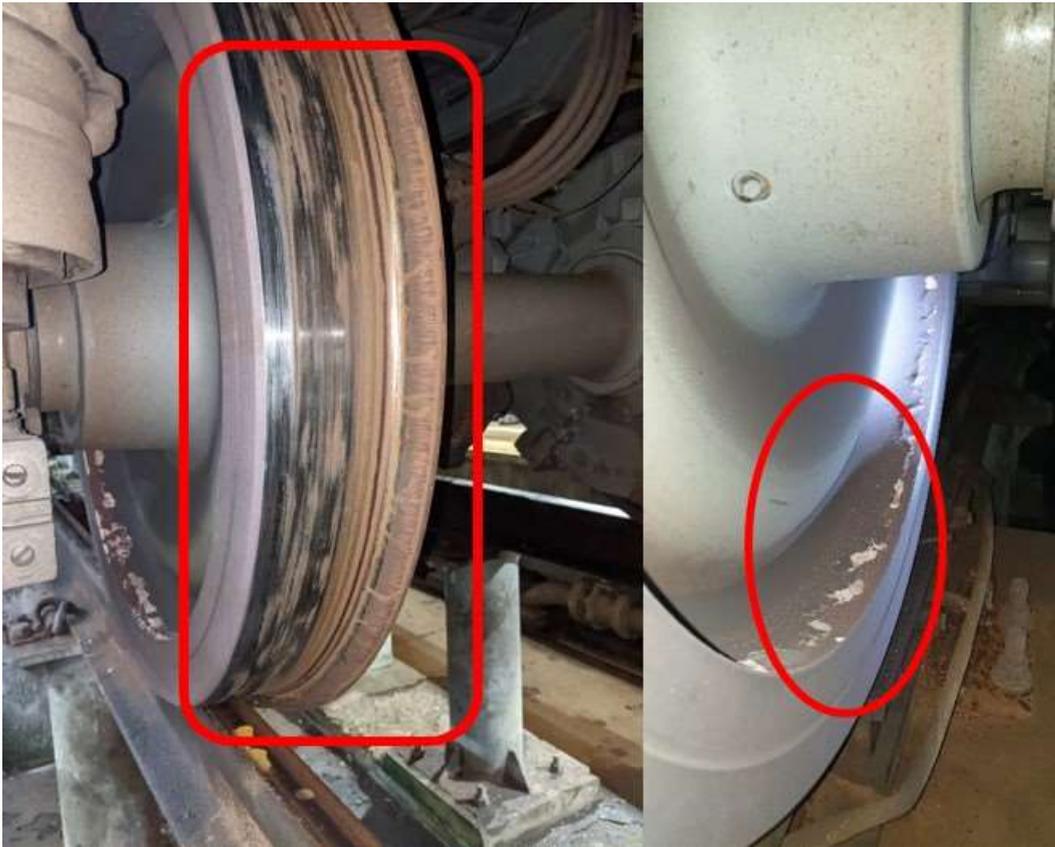
- 一、ED9221 動力車交接簿於 6/5 已登載 5 車有鬆軔異常情形，如圖 3.4-7。

圖 3.4-9 踏面異常磨擦及輪緣高溫油漆剝落痕跡圖

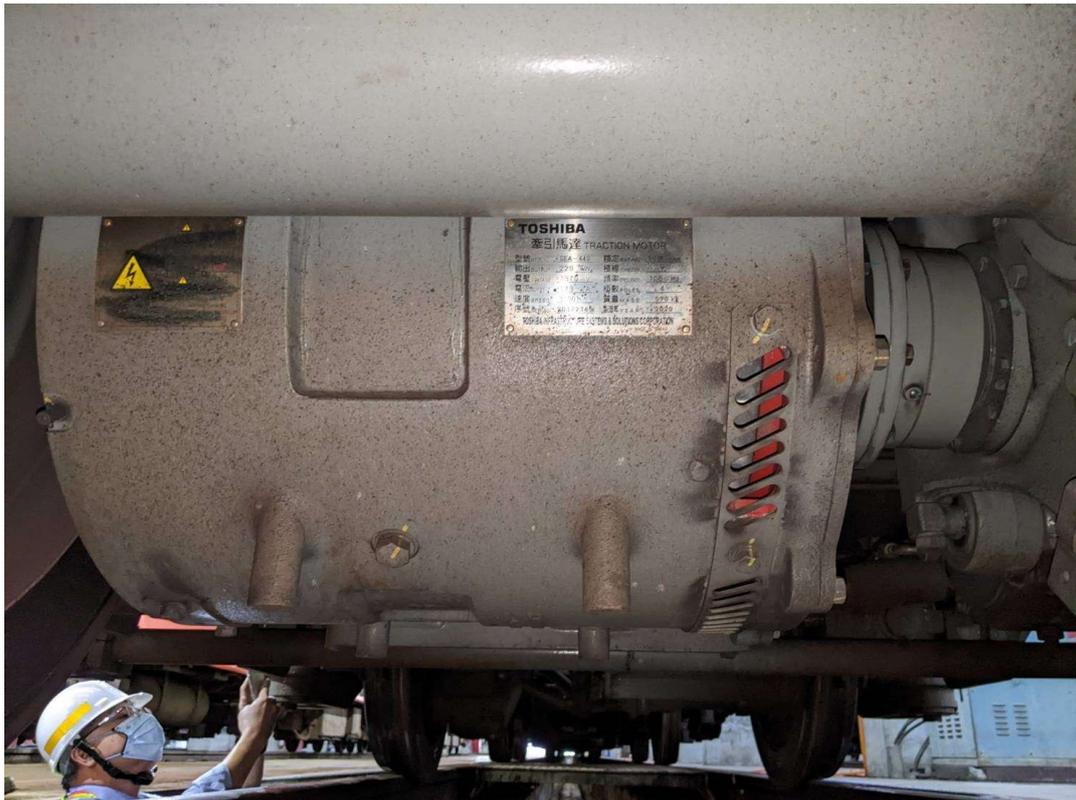
馬達外觀正常且通風口乾淨，輪軸外觀正常，馬達與車輪間隙外觀正常如圖 3.4-10~12。

圖 3.4-10 馬達及通風口外觀圖

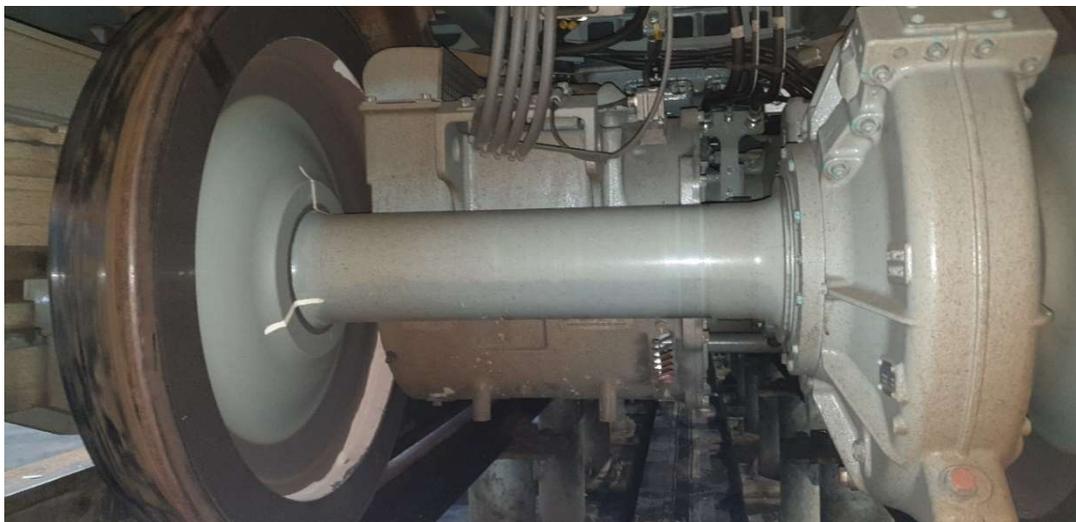
圖 3.4-11 輪軸外觀圖

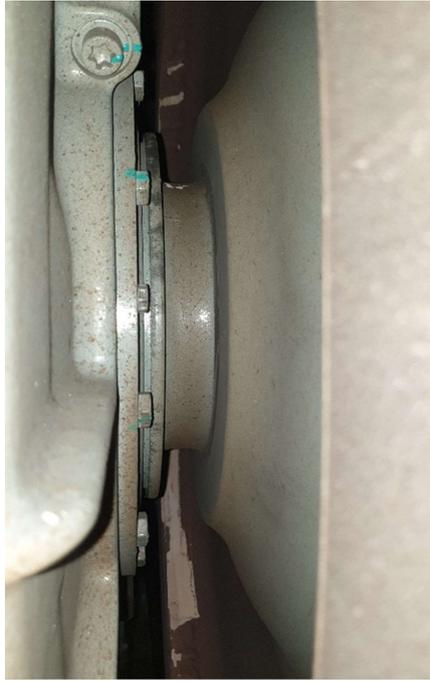
圖 3.4-12 馬達與車輪間隙圖

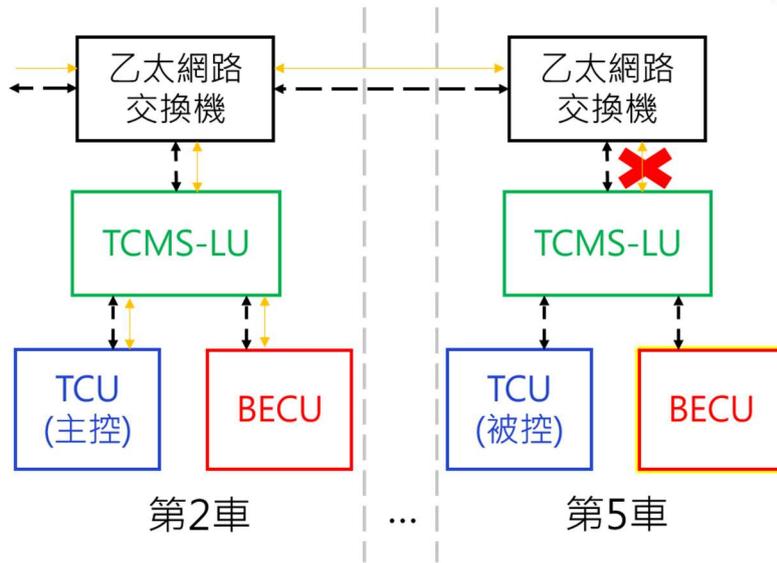
圖 3.4-13TCU、TCMS-LU、BECU 訊號路徑簡圖

1. 各車廂BECU收到TCU發送「暫停軔機鬆軔」訊號後，暫停軔機鬆軔。
2. 本案因第5車LU通訊異常，造成BECU無法收到「暫停軔機鬆軔」訊號，但仍收到LU正常訊號。

第 5 車 EM9223 因 LU 通訊異常，造成 TCU「暫停軔機鬆軔」訊號無法送達 BECU，使該單一車廂暫停軔機不鬆軔。

本局於 111 年 8 月 30 日辦理鐵路行車事故事件調查第 1 次會議(會議紀錄如附件 3)，請臺鐵局出席說明發生經過、發生原因及改進作為。臺鐵局於會議中報告說明，將對 EMU900 型全車隊 LU 軟體進行優化；當 LU 與列車網路(乙太網路交換器)發生通訊異常時，會終止傳遞 LU 正常信號至 BECU，以利 BECU 判斷 LU 目前有通訊異常狀況發生；事發當日該列車 EMU922 編組其 LU 版本為 0022，目前 EMU900 型全車隊 LU 軟體皆已優化至 0026。本局亦於會中提出應行改進事項以利後續管制追蹤。

- 一、請臺鐵局針對已加入營運 EMU900 型電車，提供 LU 軟體優化後之相關紀錄及是否有再發生類似狀況之處置情形。
- 二、整備測試期間所下載 TCMS 異常訊息，應由臺鐵局會同 IV&V 廠商與車商檢視，以確認 TCMS 異常訊息均有獲致解決。

- 一、建議臺鐵局辦理 EMU900 型交車及整備測試時，請先確認廠商所提供軟體是否為最新版本；並於後續採購列車時，納入通訊系統備援機制。
