# 鐵路行車事故事件調查報告

鐵路機構：行政院農委會林務局

發生地點：北門-鹿麻產站間

報告編號：112-09 (審議報告)

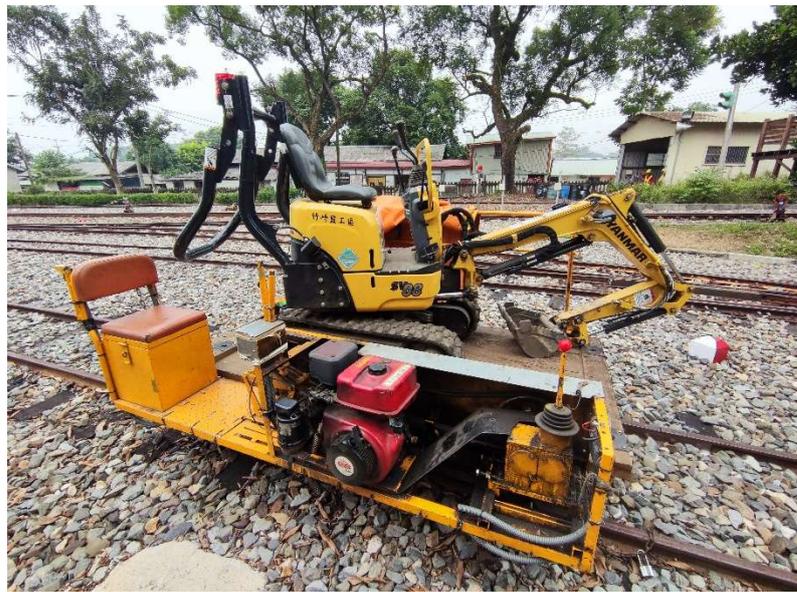
圖 3-1 未裝護欄及喇叭台車(非事故車)示意圖

事故發生前台車剎車運作正常，台車為客製訂造，該車由監工區負責管理與維護，使用前有依規定進行檢查作業，但台車未有護欄及喇叭裝設，台車示意圖如圖 3-1。

農路路口處未設置示警等防護裝置；台車未設置扶手等防護裝置。

一、21 輛機動台車前後端已全數加裝安全護欄，以強化道班人員安全防護；另亦全數裝設喇叭，可鳴笛示警公路車輛，如圖 4-1。

- 一、請林鐵處檢視該處平交道對道路各向來車之設施及防護措施是否符合足夠，並符合「鐵路立體交叉及平交道防護設施設置標準與費用分擔規則」之規定。
- 二、請林鐵處加強台車安全配備，如台車座位增加抓握扶手及訂定乘坐人數上限，並禁止臨時放置板凳增加座位，以免人員跌落。
- 三、請林鐵處研議台車加裝喇叭警笛以示警，以及台車行經平交道前是否需降低車速注意路況行駛。

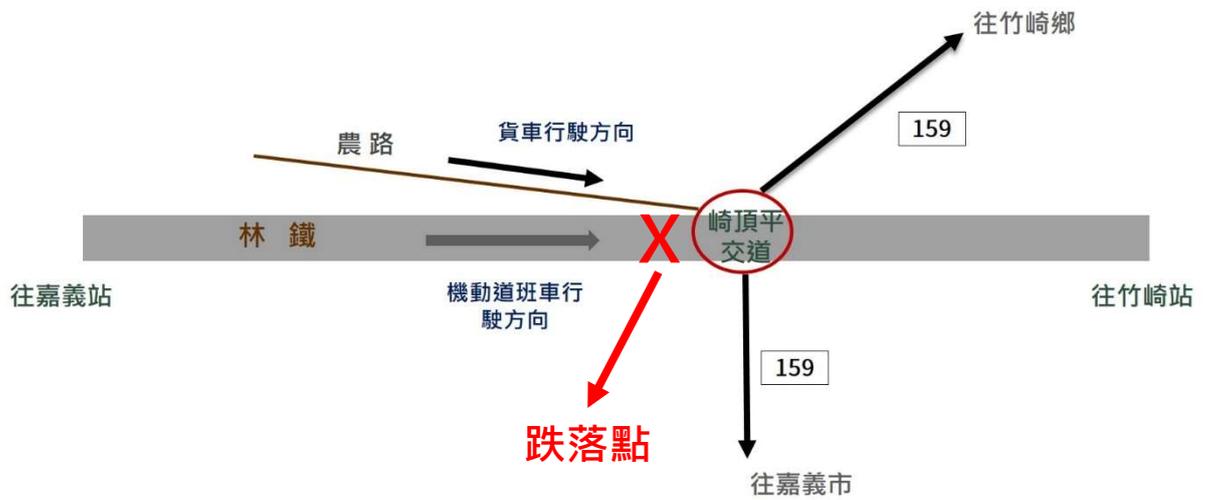
圖 3-2 事故地點示意圖

依據林鐵處行車事故報告書(附件 1)，「阿里山林業鐵路行車實施要點」第 28 點，該事故路段位於北門竹崎區間曲線段，事故地點示意圖如圖 3-2，

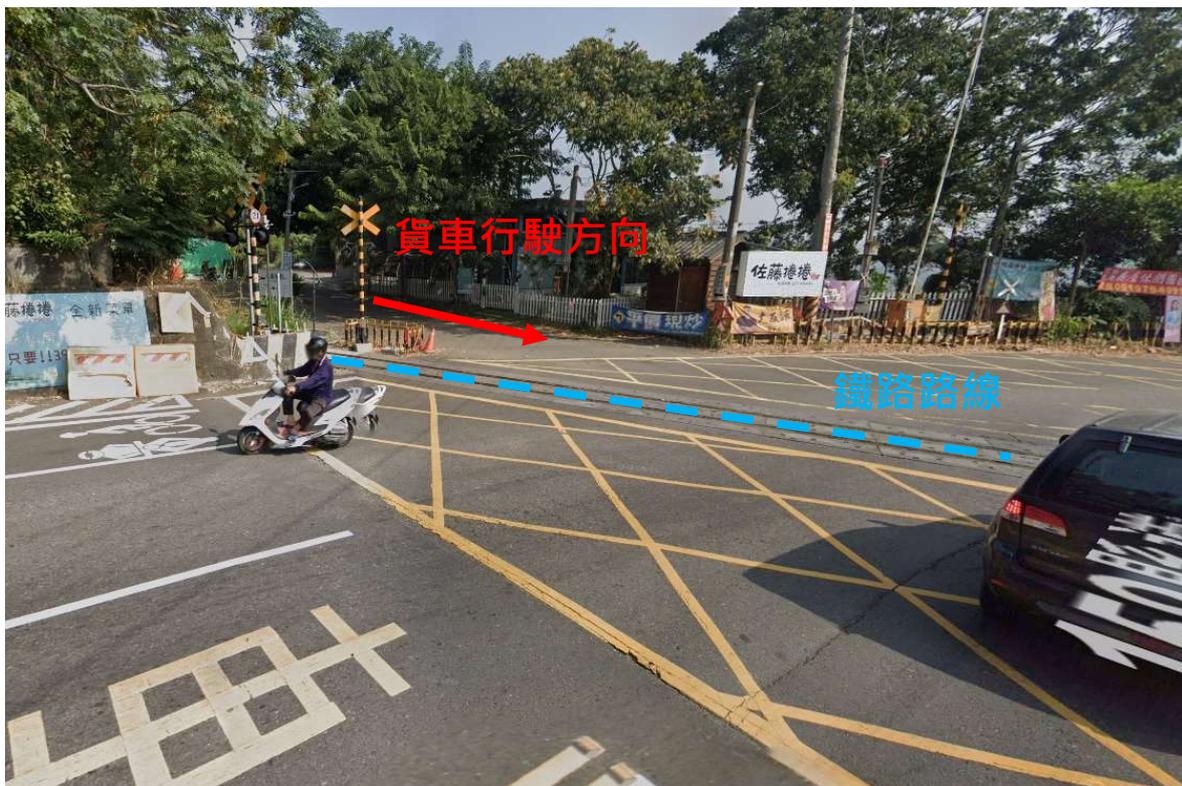
圖 3-3 事故地點街景圖

事故地點街景圖如圖 3-3；該鐵路路段速限 40 公里/時，由台車行車紀錄器影片推算，當時台車時速約為 22.5 公里/時，並未超過該事故路段速限。

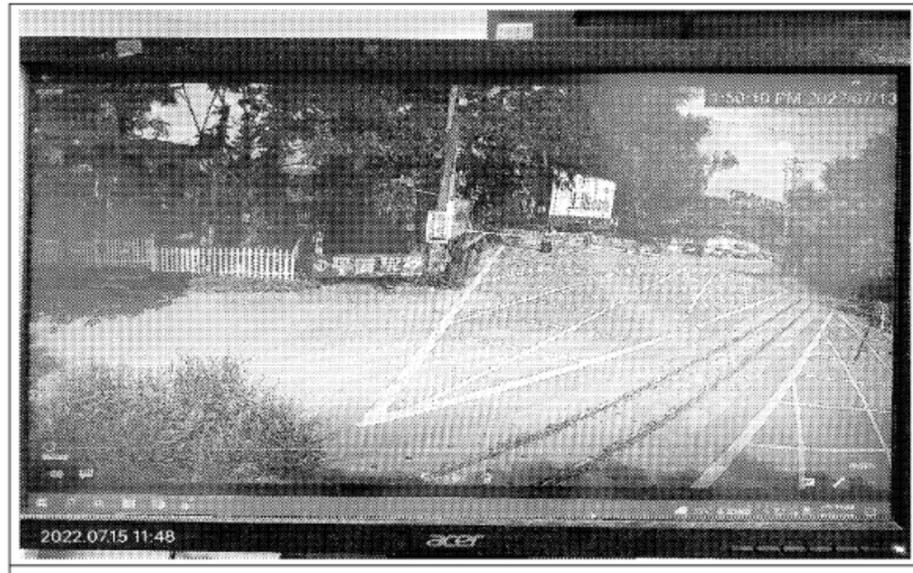
圖 3-4 平交道作動正常圖

事發時，第 21 號平交道有劃設網狀線、警鈴已響、閃光號誌有顯示、遮斷桿有放下，平交道作動正常圖如圖 3-3；農路路口無警鈴、無閃光號誌、無遮斷桿；事故發生時，台車剎車運作正常，車上工作人員均依規定配戴安全帽，事發時貨車停駐於平交道前如圖 3-3。

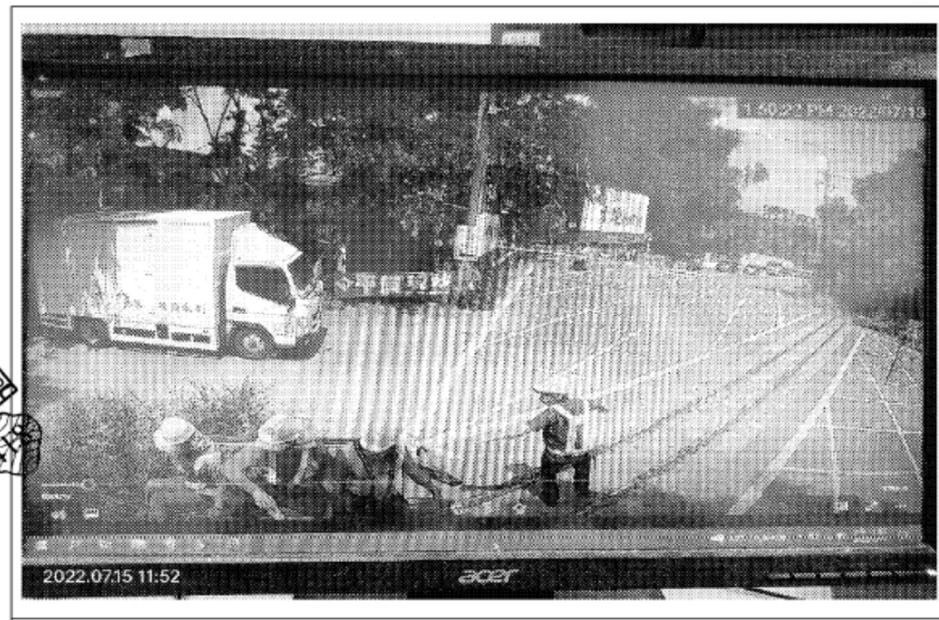
圖 3-5 貨車停駐車位置與車上工作人員跌落圖

軌道、號誌、人員、規章與程序，均與本次事件發生原因無相關。事件係因農路路口處並未設置警報裝置及遮斷機，駕駛採取預防性緊急剎車，導致人員由台車向前跌落受傷；鐵路機構及相關人員並無違反相關監理法規及鐵路機構規章規定之情事。

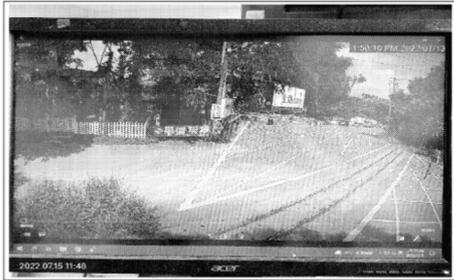
第 21 號平交道操作正常

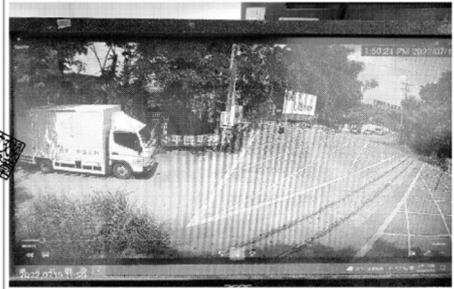
貨車停於平交道網狀綠外

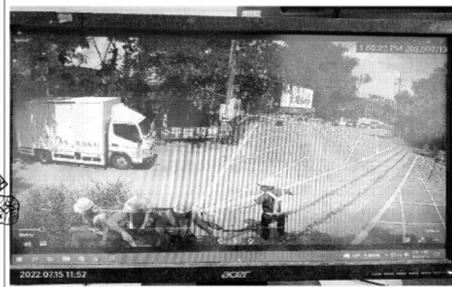
第 1 道班機動道班車制車後停於平交道前

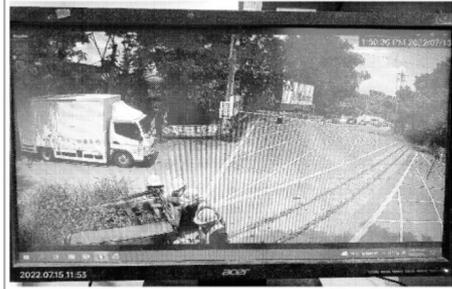
第 1 道班抬起機動道班車，協助傷者脫困
