鐵路行車事故事件調查報告

鐵路機構：臺灣鐵路管理局

發生地點：宜蘭站

報告編號：112-10 (審議報告)

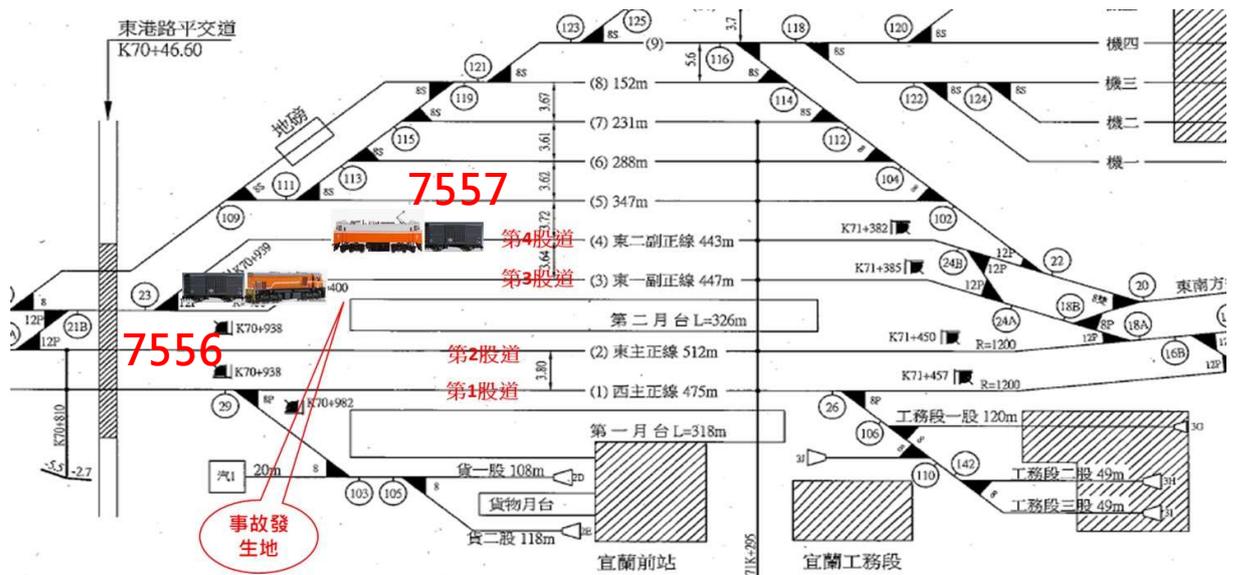
圖 2-1 事故站場(宜蘭站)示意圖

第7556次列車尾部停於宜蘭站北邊軌道電路(OS)區間，列車前部停於第2月臺北側，通報後調度員令宜蘭四城間以西線單線行車。20：35鐵路警察到達現場，21：20臺鐵局本部接獲通報該被撞司機員已由車下移出搶救且明顯死亡。21：24經鐵路警察蒐證，報請檢察官同意放行後，21：27第7556次列車進入宜蘭站3股道，路線恢復雙線行車；事故站場(宜蘭站)示意圖如圖2-1。

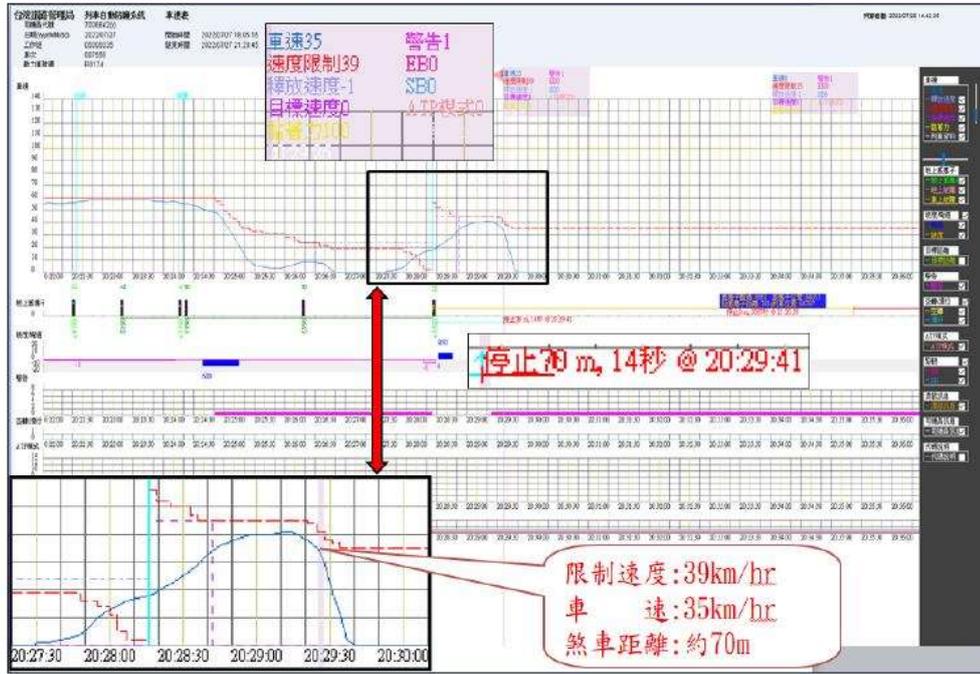
圖 3-1 事故車速表截圖

發生事故路段速限 39 km/hr,事發時車速 35 km/hr,7556 次由潘姓司機員指導,邱姓學習司機員駕駛,發現有人穿越股道後,立即鳴笛示警並緊急煞車但仍發生撞擊,司機員隨即發出通報並停車查看,事故車速表如圖 3-1。

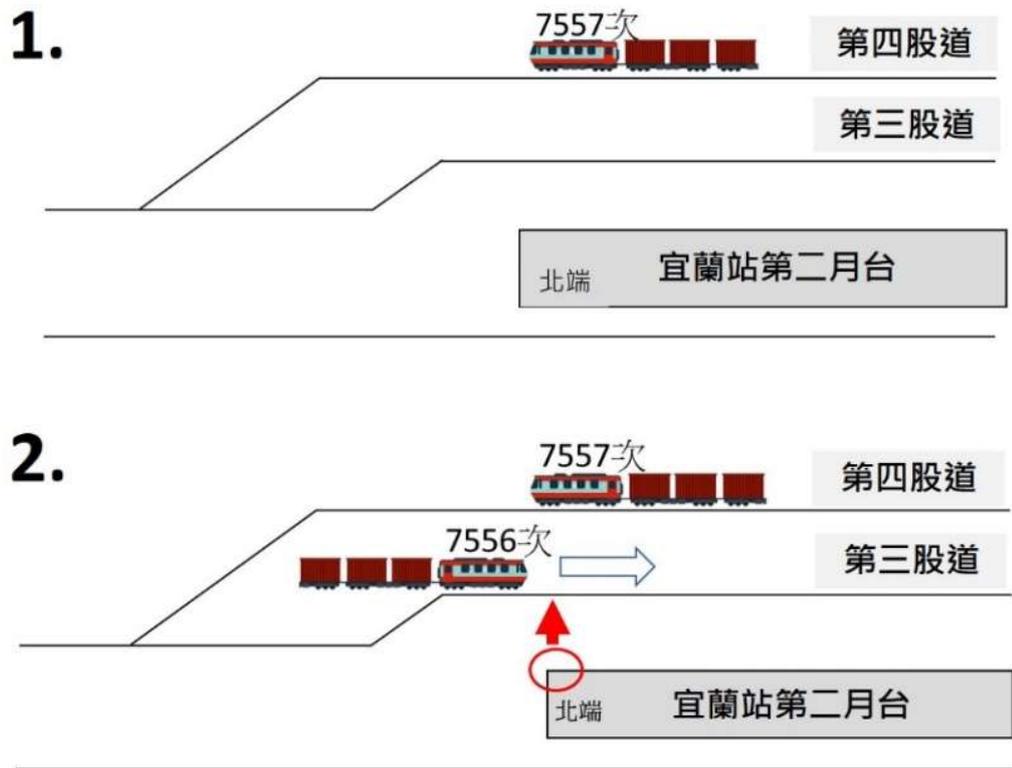
圖 3-2 事故過程示意圖

臺鐵局列車運轉以客運為主，貨物列車多半停於非鄰靠月臺股道，司機員需跨越軌(股)道值勤；運轉中亦常待避客運列車，即便為固定車次，運轉時分有常態性落差。兩名司機員應於當日 20:30 在宜蘭站第 4 股道接班固定貨物列車 7557 次至五堵貨場。兩名司機員從宜蘭機務分段運轉室出發，經安全走道至宜蘭站第二月台北端，其中一名司機已先行跨越第 3 股道至 7557 次車上預先為操作準備，後出發之另一名司機於跨越股道時，遭 7556 固定貨物列車車次，進站撞擊捲入月台縫隙不幸身故，事故過程示意圖如圖 3-2，事故現場照片如圖 3-3。

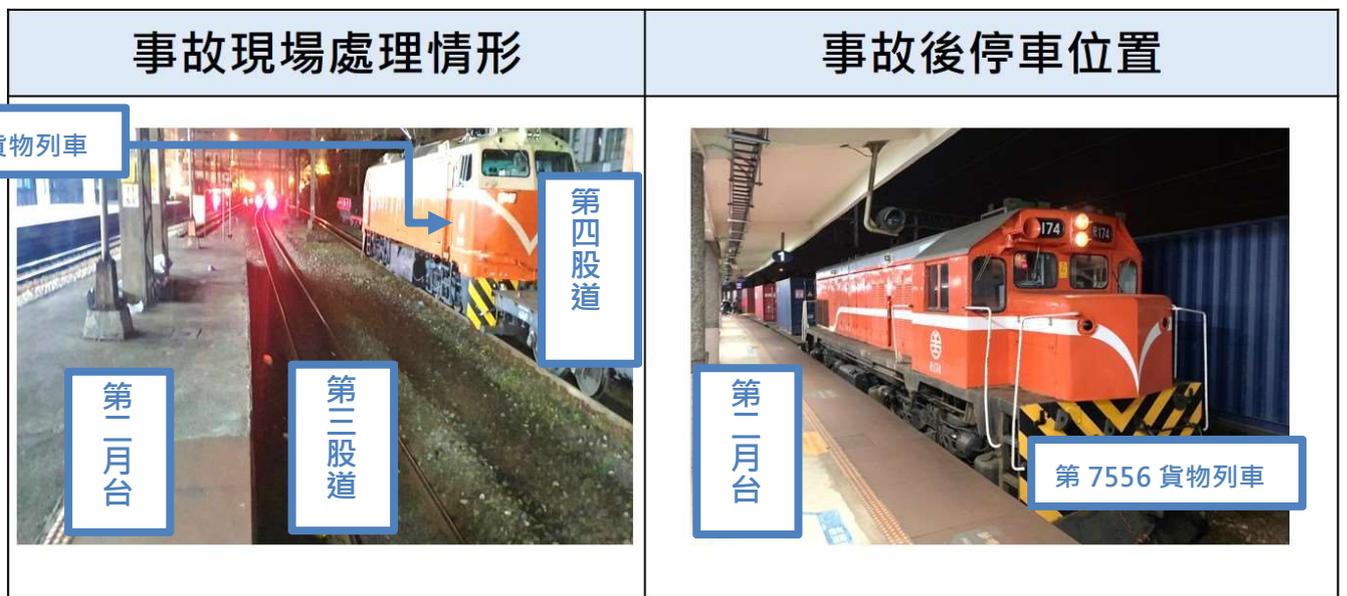
圖 3-3 事故現場照片圖

7557 次接班司機員於作業過程中遭 7556 貨物列車撞擊而死亡。

鄰近軌道作業，未配置監視人員或警告裝置等措施；工作者夜間從事作業，其工作場所照明不足。

- 一、請臺鐵局全面落實本案安全工作步道、勤前教育、站交接、停留車位停靠月台之措施、自護、互護等改善作為，並訂定 SOP 以供依循。
- 二、請臺鐵局加強「穿越軌道」紀律，並強化臺鐵局全體作業人員（含廠商）教育訓練。

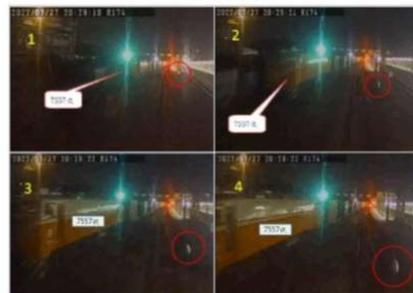
第7556次車列車影像

(三)事故現場照片(影像時間與實際時間致正有所誤差)

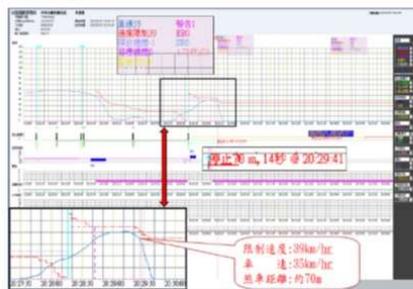
(四)其他(車速表)

- (一)列車運行計畫及運轉情形：第7556次貨物列車(R174)，計15輛752噸，由五堵貨場始發開往花蓮站。
- (二)車速與限速：發生事故路段速限39km/hr，事故時車速35km/hr，司機員發現人員穿越軌道，立即鳴笛示警並緊急煞車但仍撞及，即通報並停車查看，操作合乎標準作業程序。
- (三)關係者之職務、資歷、操作情形及訪談紀要：第7556次車司機員潘景君（本局宜蘭機務分段），92年3月到路，94年11月起擔任司機員，執行駕駛工作約16年9個月，當日業務範圍為七堵-宜蘭站，操作情形及訪談內容詳如事故摘要。
- (四)人員行為說明：經檢視列車影像，該司機員穿越軌道被列車撞及。
