鐵路行車事故事件調查報告

鐵路機構：臺灣鐵路管理局
發生日期：111年7月28日
發生地點：鼓山～三塊厝站間
事件種類：出軌事故
報告編號：112-05 (審議報告)

報告日期：112年3月

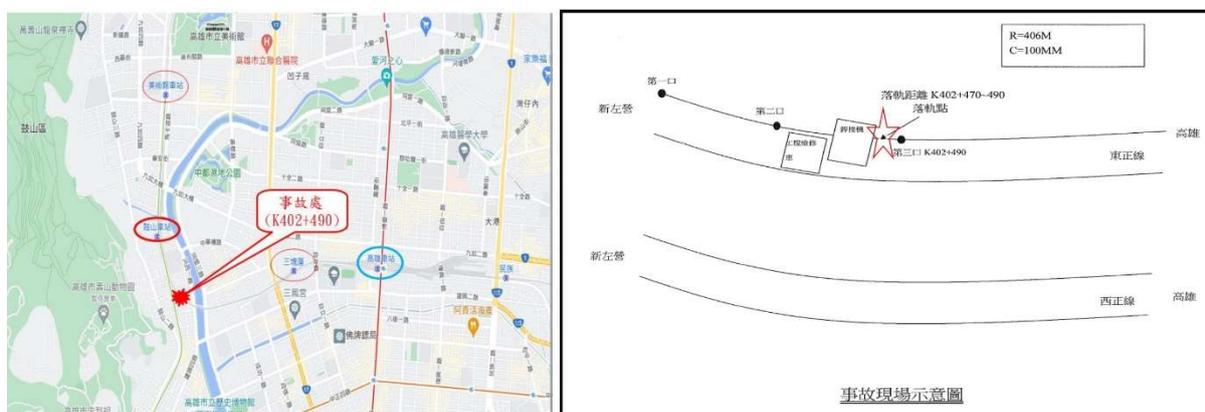
圖 3.2-1 事故地點示意圖

事故地點於臺鐵局鼓山~三塊厝間東正線 K402+490 處，事故地點示意圖如圖 3.2-1；

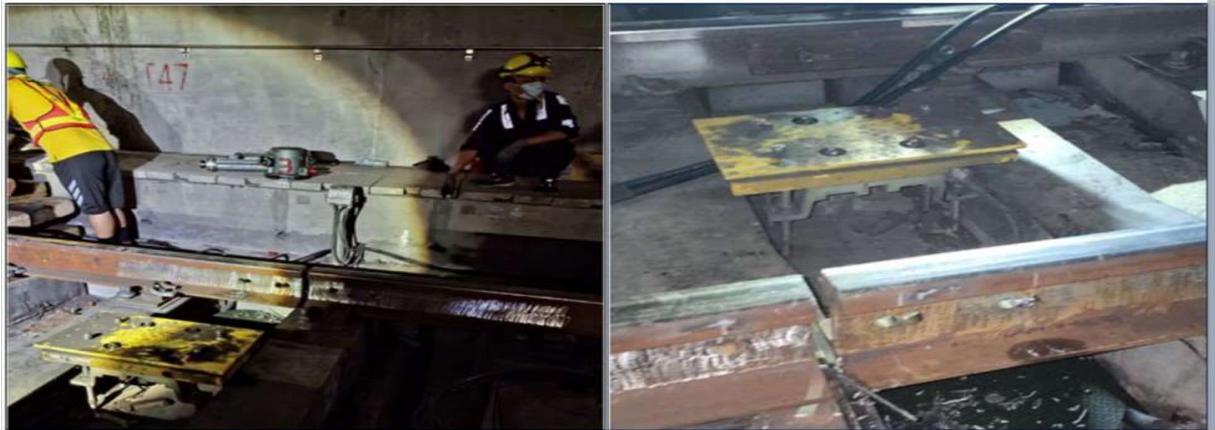
圖 3.2-5 當日焊接前軌道圖

臺鐵局高雄工務段辦理鼓山~三塊厝間東正線焊軌工程，因焊接需要，原移除東正線 K402+490【左軌(內軌)、R=406、C=100、坡度-6.1‰】16 根枕木扣夾(約 10m、兩邊約各 5m)，後因焊接處旁有 ATP 感應子，未免高溫影響感應子，故包商將左軌撐高，原墊高值加墊 4cm(總墊高達 8cm)，致焊口處內軌兩邊扣夾再拆除約 5m(拆除總長約 20m、兩邊約各 10m)。

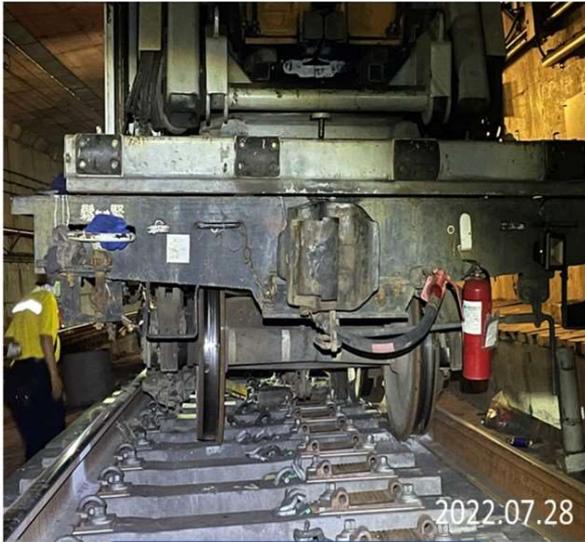
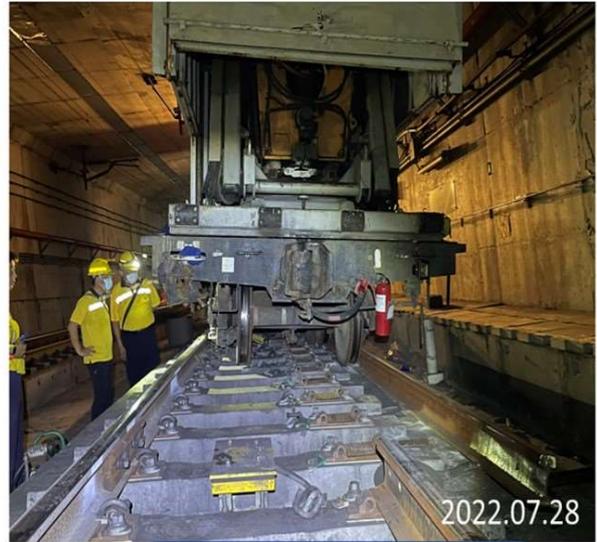
圖 3.2-6 銲接平台車落軌圖

脫軌為軌道左軌(內軌)，維修工程車(高工 006 號)推進載運電阻火花焊軌機平臺車接近時，因左軌(內軌)，受平臺車因外軌超高之重心擠壓、左軌鋼軌扣夾拆除與撐高因素，致 PC 枕底鈹鋼肩承受力不足造成軌距擴大，致

使平臺車南側轉向架 2 軸出軌；工程維修車外觀圖、焊接平台車外觀圖、正常焊接情境示意圖、當日焊接前軌道圖、焊接平台車落軌圖如圖 3.2-2~6。

銲接平台車落軌

平臺車因外軌超高之重心擠壓、左軌鋼軌扣夾拆除與撐高因素，致 PC 枕底鈹鋼肩承受力不足造成軌距擴大。

- 一、請臺鐵局儘速完成「移動式電阻火花焊接標準作業程序」。
- 二、請臺鐵局依前述標準作業程序，完成員工及廠商教育訓練紀錄，降低施工事故之風險。
