鐵路行車事故事件調查報告

發生地點：金崙站

事件種類：外物入侵

報告編號：112-11 (審議報告)

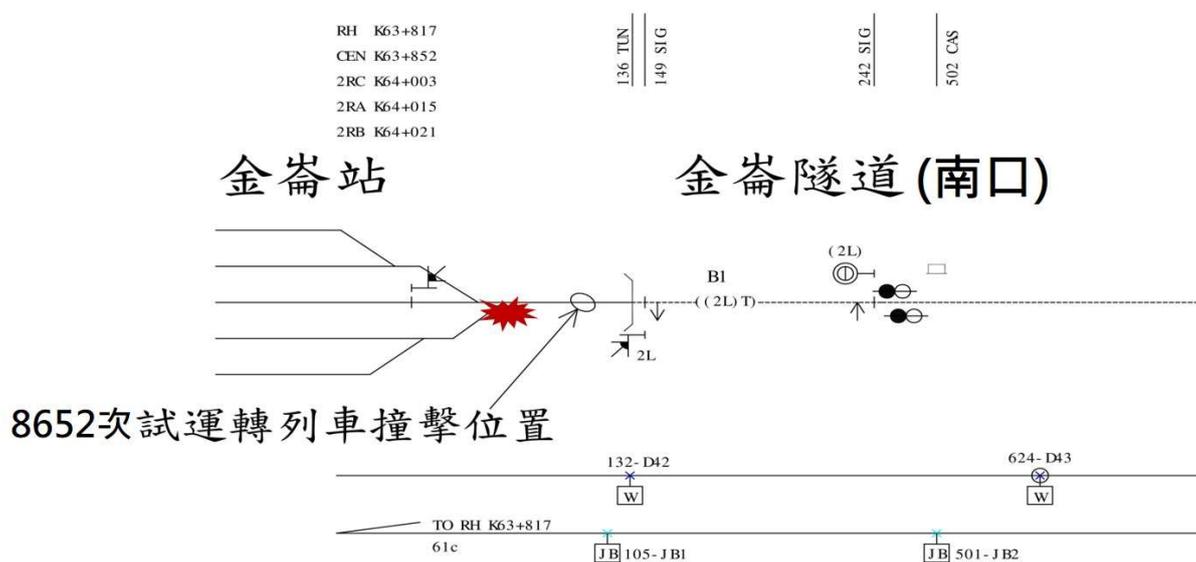
圖 3-1 列車撞擊位置示意圖

試運轉列車第 8652 次，行駛出金崙隧道將進入金崙站時，撞擊廠商未撤離出軌道施工器具，致使該編組氣軔洩漏無法行車。該廠商為臺鐵局「花蓮電務段轄區北迴花東南迴隧道照明改善工程」案之承攬商，主辦單位為花蓮電務段，監造單位為臺東電務分駐所，該工程案施工地點於南迴線各隧道，契約金額約新台幣 250 萬；列車撞擊位置示意圖如圖 3-1，已撞毀台車照片如圖 3-2，撞擊台車前影像截圖如圖 3-3，試運轉列車部分受損情形如圖 3-4。

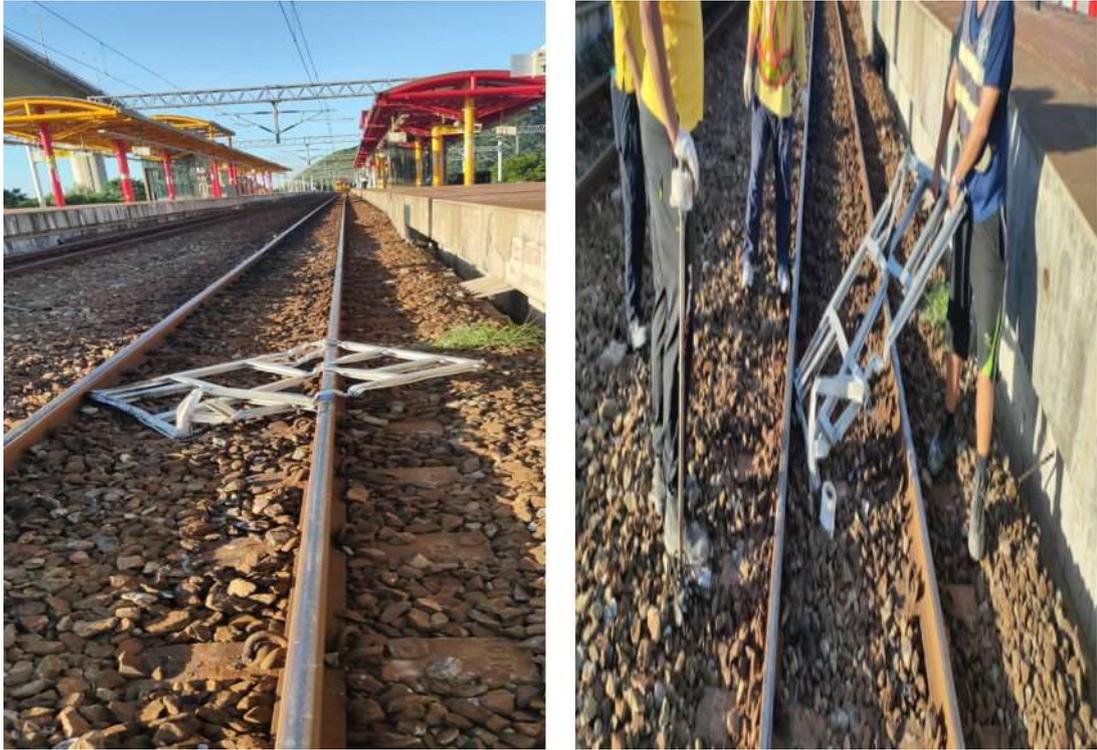
圖 3-2 已撞毀台車圖

廠商未撤離施工器具離開軌道。

- 一、請臺鐵局落實每日施工後收工前之安全檢查，同時建立相關查核機制。
- 二、請臺鐵局提供落實精進作業程序納入危害登記冊及安全管理系統之佐證資料。

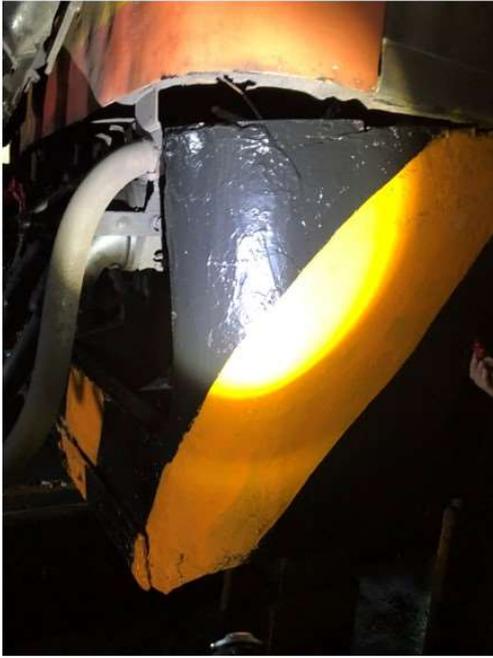
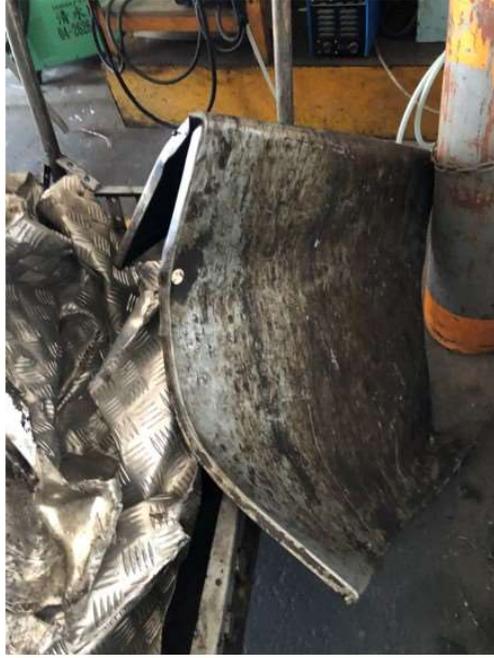
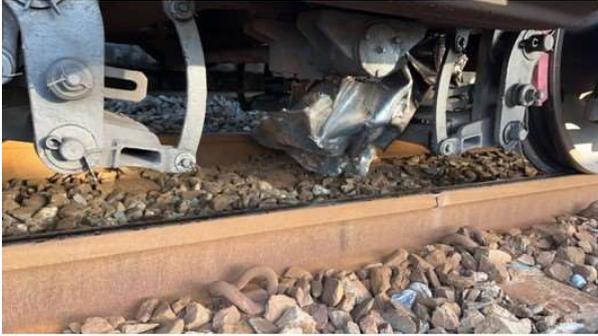
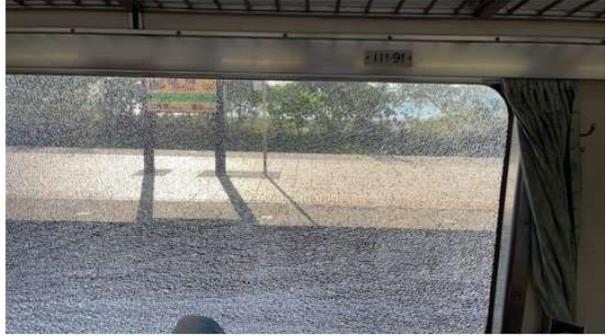
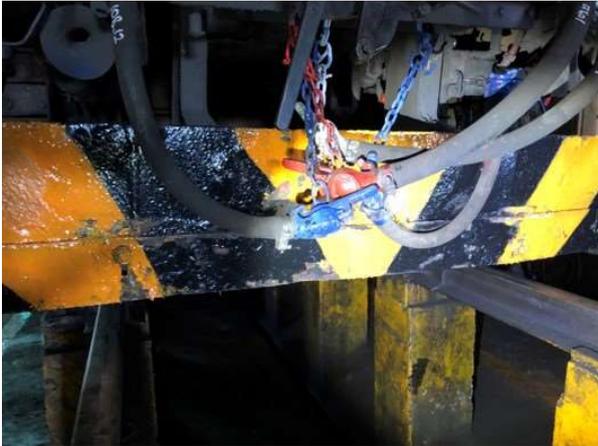
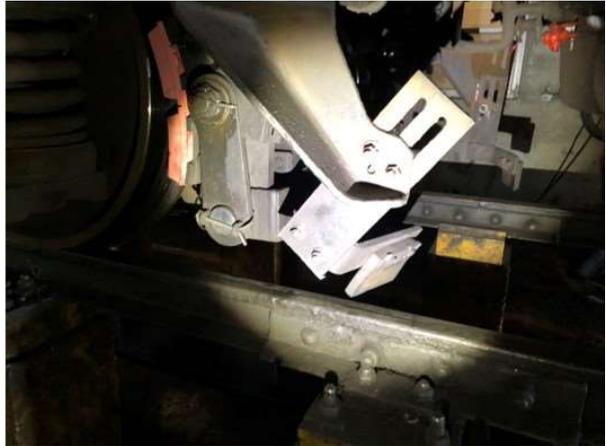
圖 3-4 試運轉列車部分受損情形圖

二、設備受損：部分車下考克、主要及輔助輔排障器、接油盤、渡板、玻璃等。

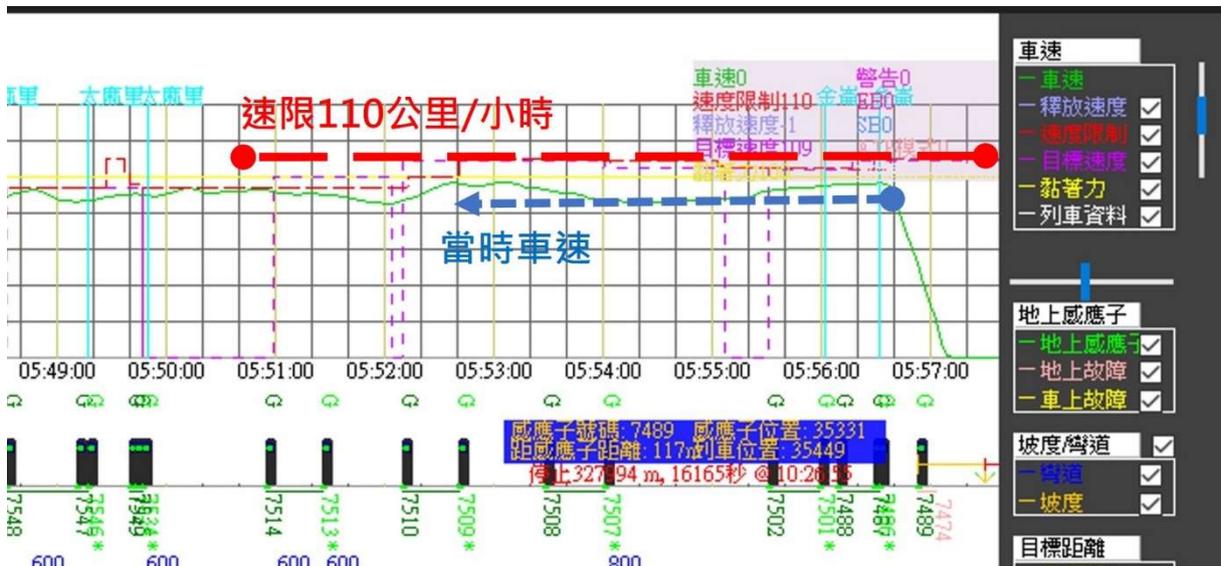
圖 3-5 列車車速表截圖

該路段最高時速 110 公里/時，依該列車車速表如圖 3-4，當時該車時速並未超過該事故路段速限。
