# 鐵路行車事故事件調查報告

發生地點：獨立山~梨園寮站間

事件種類：衝撞事故

報告編號：112-08 (審議報告)

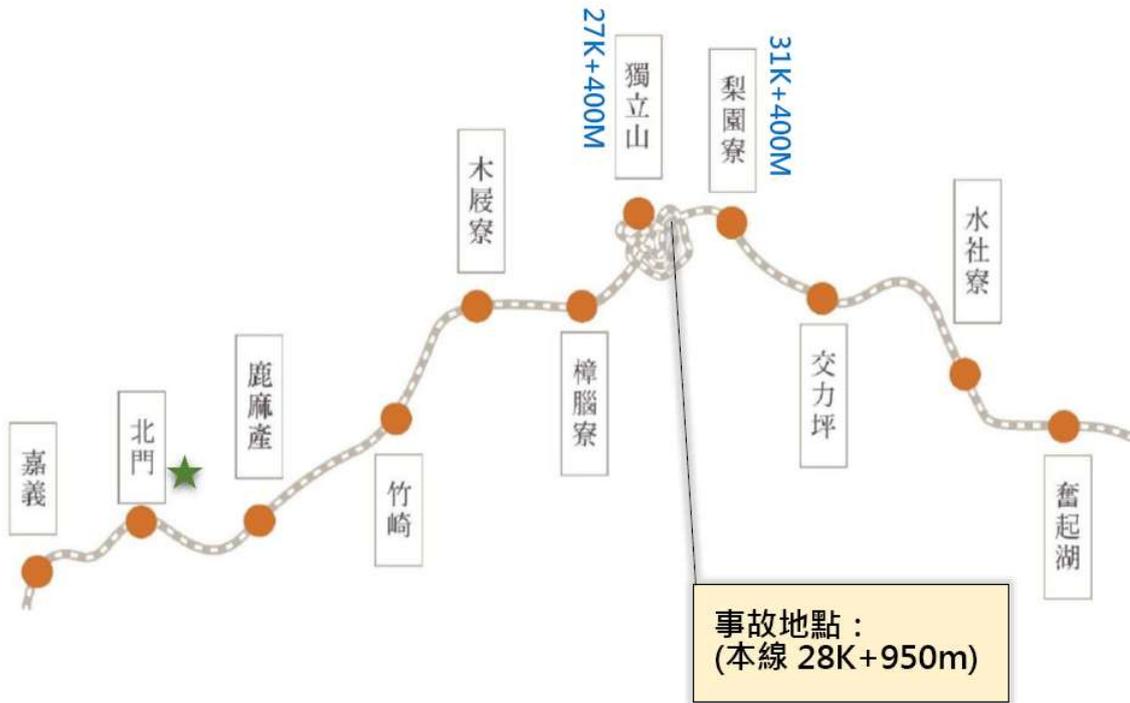
圖 3-1 事故地點示意圖

依據林鐵處行車事故報告書(附件 1)，「阿里山林業鐵路行車實施要點」第 28 點，該事故路段速限 22 公里/時，事故地點示意圖如圖 3-1；由第 318 次機車(DL50)當日車速報表(圖 3-2)，發生衝撞前機車時速約 21 公里/時，並未超過該事故路段速限；衝撞事故現場圖如圖 3-3，於 28K+700 處發現溜逸出軌台車如圖 3-4。

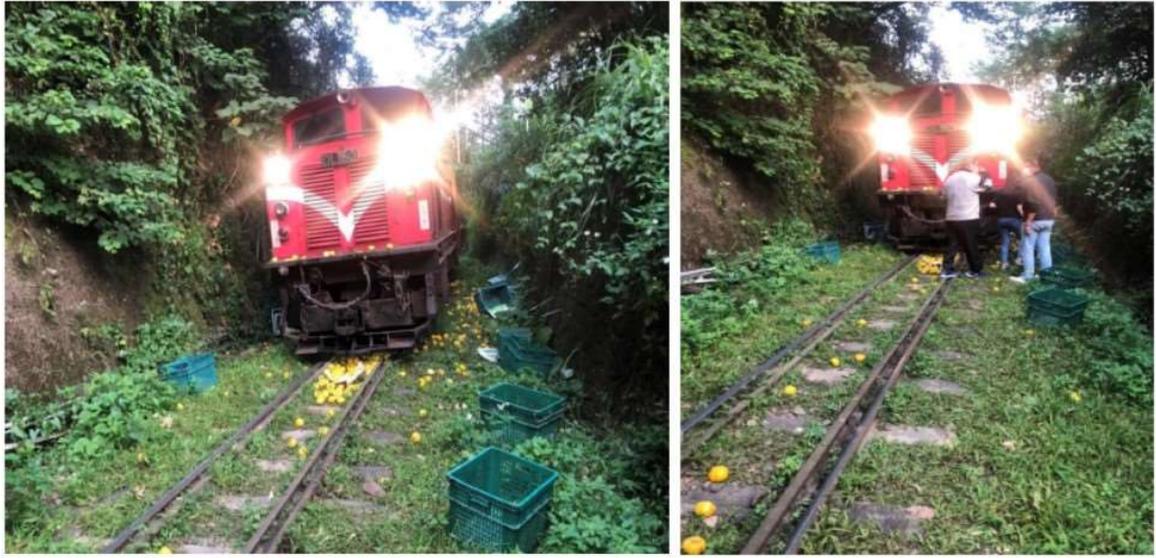
圖 3-3 衝撞事故現場圖

本章依據所蒐集之相關事實資料研析，經檢視軌道、號誌、機車車輛、人員、規章與程序，均與本次事件發生原因無相關，果農私放台車侵入軌道為肇事主要因素。

果農私放台車，侵入林鐵處路線並行駛於路線上。

- 一、爾後，請林務局於第一時間通知警方依法處理。
- 二、安全宣導請與地方政府、農會合作，對目標受眾（農民）加強宣導。

- 一、建議林鐵處研議，易遭行人、車輛入侵路段，增設警告標語或圍籬等阻隔設施。

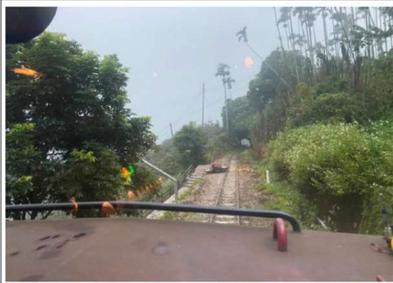
第 318 次發現溜逸出軌台車

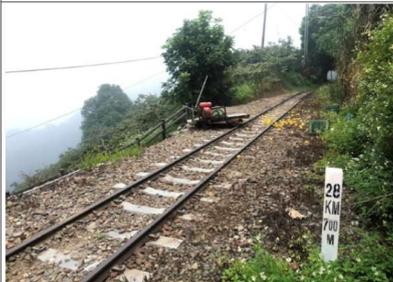
本線 28K+700 處溜逸出軌台車
