# 鐵路行車事故事件調查報告

鐵路機構：臺灣鐵路管理局

事件種類：6 件冒進號誌

報告編號：112-15 (審議報告)

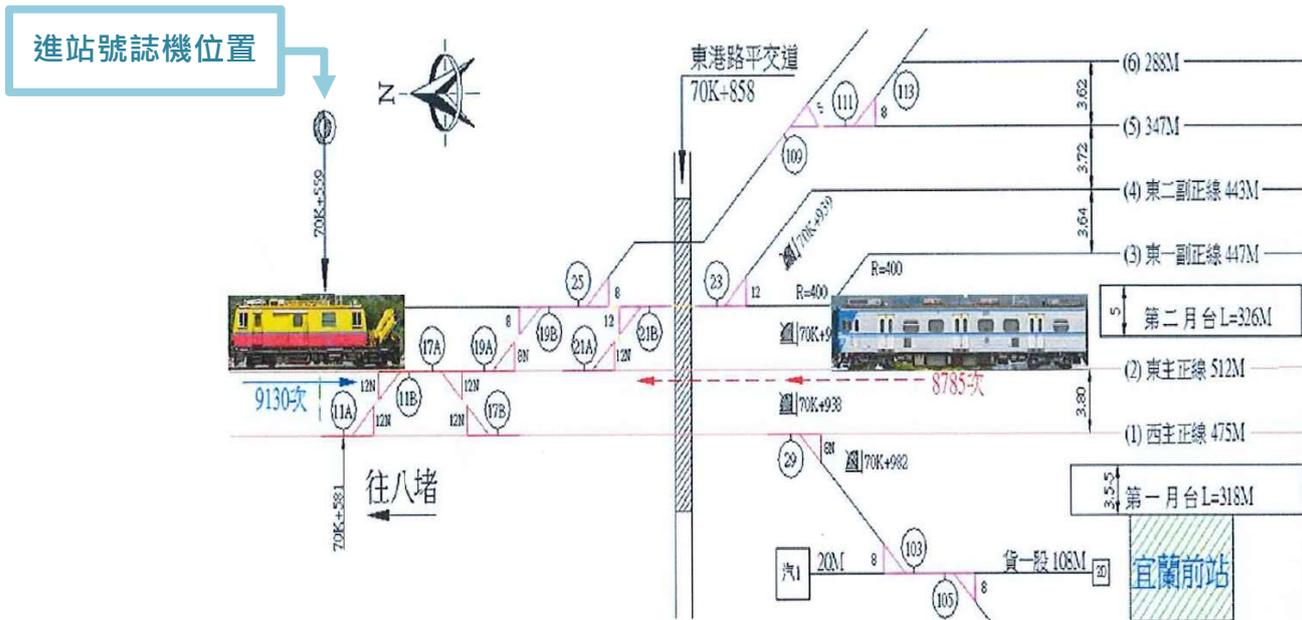
圖 2-1 宜蘭站機車車輛相對位置示意圖

第9130次電力維修車應於宜蘭站下行進站號誌機外方停車，待試運轉電聯車第8785次從宜蘭站開出，行經過11B、A轉轍器至西正線，通過站端軌道電路，路線開通並顯示進站號誌後，9130次電力維修車始可進站；機車車輛相對位置示意圖如圖2-1。

因第 9130 次電力維修車司機員及指揮員均疏於路況並冒進號誌，導致電力維修車停於號誌機內方約 1 公尺處，使得站內第 2 股道出發號誌突變，該股道已駛發之第 8785 次車司機員見狀立即緊急緊軔，停車後兩車相距約 380 公尺。

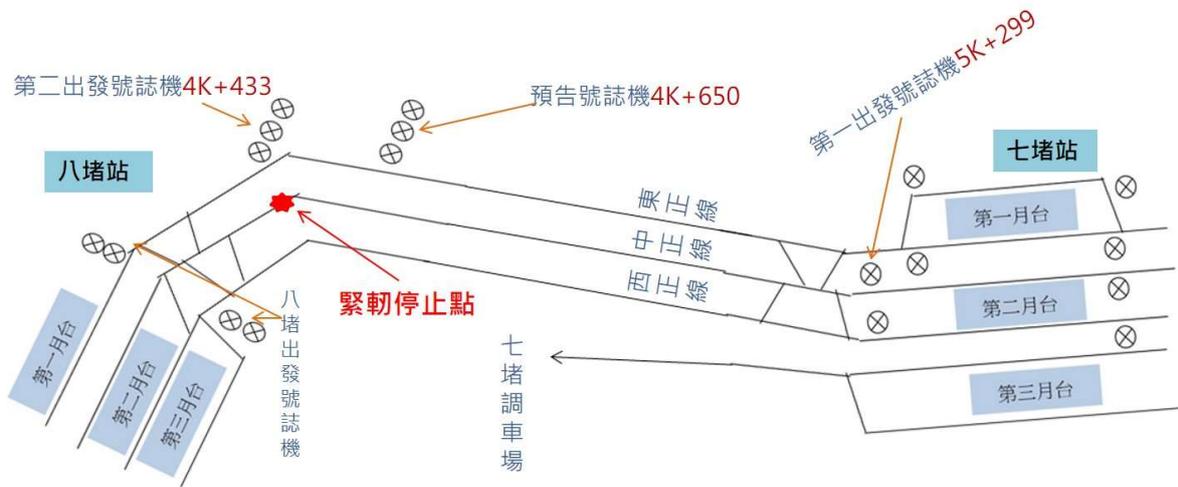
圖 2-3 七堵站股道位置示意圖

第9988車次於11:41分許通過七堵站第一出發號誌，指揮員呼喚司機員依注意號誌運轉，行近第二出發號誌時，因對路線未臻熟捻，於確認號誌為險阻後雖即呼喚司機員施行緊軔，仍因緊軔不及越過第二出發號誌

約 35 公尺，造成冒進號誌，隨後該車次依七堵站指示進入八堵站；七堵站現場位置示意圖如圖 2-3，行車調度無線電通聯譯文時序表如表 2-1。

另依臺鐵局「路線檢查車運轉須知 111.11.9」規定，本事件現場作業負責人應由轄區工務段指派人員擔任指揮員，七堵站為臺北工務段轄區，事發時指揮員隸屬臺中工務段轄區，未符合該局內部規定。

三、於非轄區場站或未臻熟稔之工作場域，不得指派擔任運轉乘務之工作（落實「路線檢查車運轉須知 111.11.9」規定由轄區段所指派）。

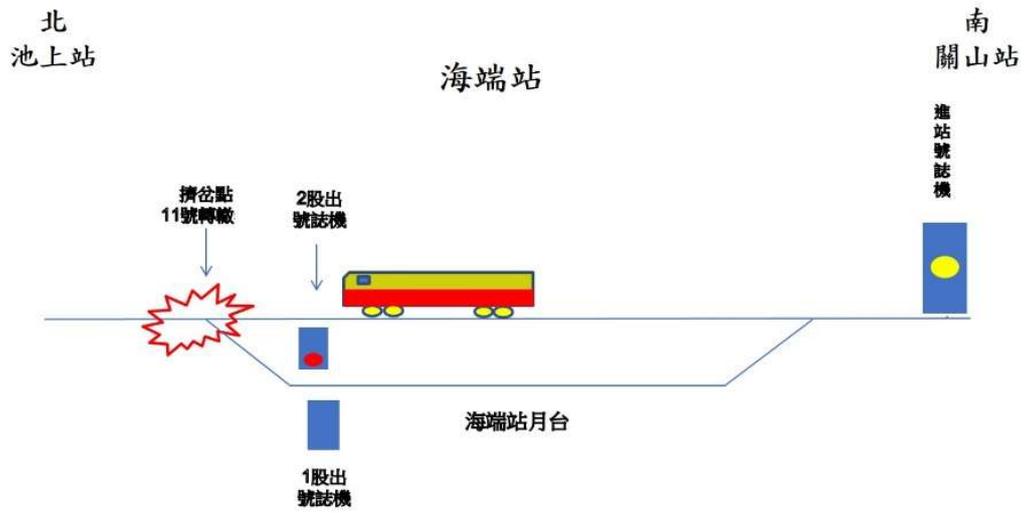
圖 2-4 海端站股道位置示意圖

111 年 10 月 20 日臺鐵局第 9045 次電力維修車(關山~東竹，車號 CMB47)，依原行車計畫約 09：15 應至海端站第 2 股道停車，等待交會第 4620 次(預定 09：25 海端站開車)後續行，但 9045 次電力維修車進站後司機員因號誌燈於強光下辨識不易，故未依號誌停車，進站後仍維持 60km/h 行駛，指揮員亦未提示前方號誌，導致冒進號誌擠壞第 11 號轉轍器。司機員發現後停於現場，造成關山~池上間路線暫時中斷，其後調度員令第 9045 次續行至池上站；海端站股道位置示意圖如圖 2-4。

第 9045 次電力維修車駛離事發地點後，電務段號誌人員至現場檢視並將第 11 號轉轍器固定開通第 1 股道；路線無礙後，調度員解除關山~池上間封鎖路線，並由行車人員至現場確認開通方向第 1 股道後，恢復號誌顯示及路線正常行車運轉。

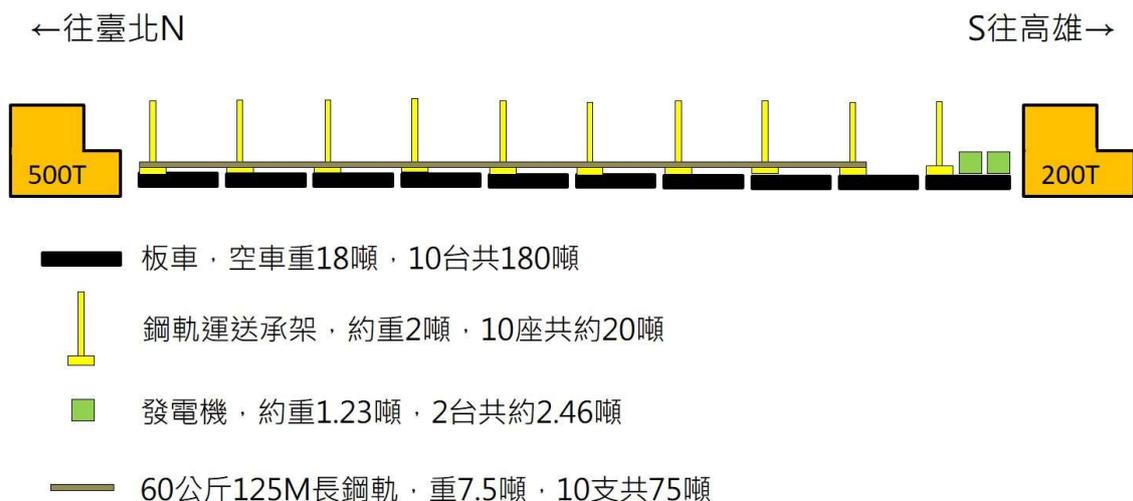
圖 2-5 運軌車聯掛及其配件示意圖

事件發生當日車輛人員配置如下：工程維修車 2 輛(一輛位於列車頭，一輛置於列車尾)，駕駛 2 員、指揮員 2 員、板車 10 輛。板車空車重 18 噸，10 台共 180 噸；鋼軌運送承架約重 2 噸，10 座共約 20 噸；發電機約重 1.23 噸，2 台共約 2.46 噸；60 公斤 125M 長鋼軌重 7.5 噸，10 支共 75 噸，合計載重共約 277.46 噸；運軌車聯掛及其配件示意圖如圖 2-5。

- 一、多輛工程車連掛行駛時，本務車輛應使用行調無線電呼喚號誌予後部車輛人員知悉。

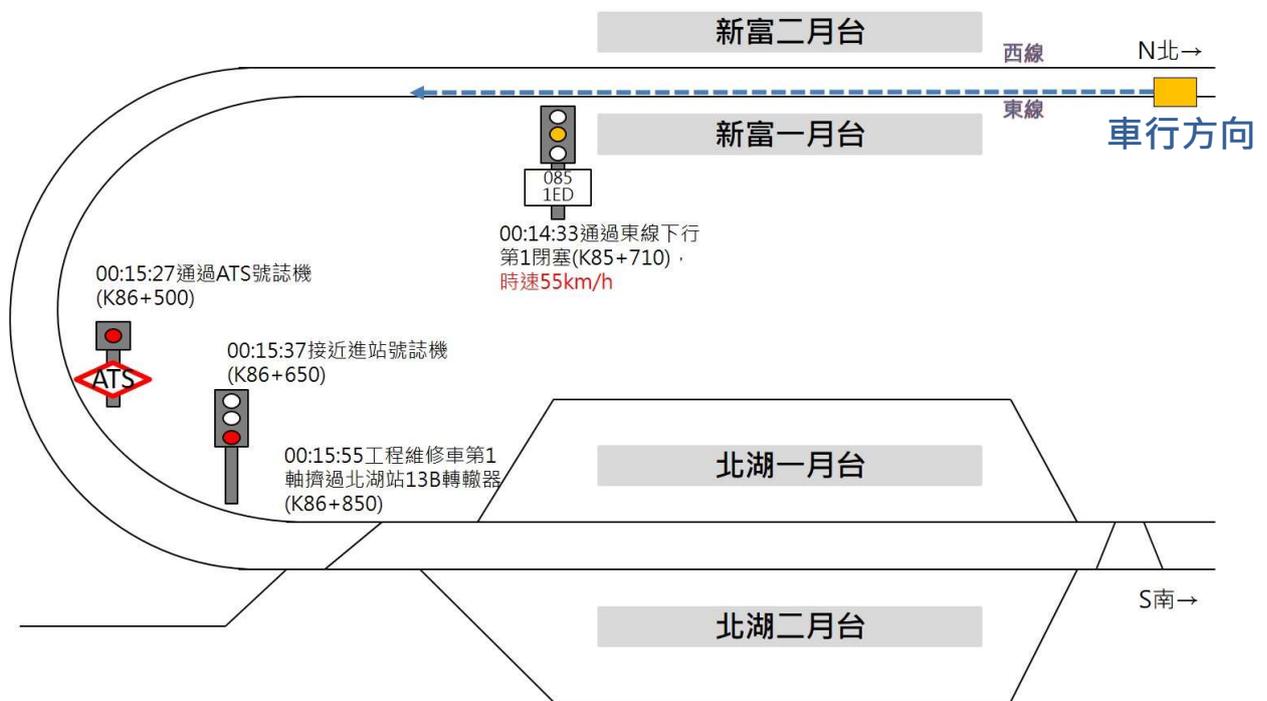
圖 2-6 北湖站現場位置示意圖

約 00：12 工程維修列車從富岡站開出，00：15 接近北湖站時，因該路段為連續下坡，坡度千分之 11.3，總牽引噸數 270 噸，雖未超重，最前方工程維修車司機員看見進站號誌顯示險阻後緊軔，指揮員隨即呼叫後部工程維修車司機員進行緊軔，但前方工程維修車仍煞車不及越過號誌機且第 1 軸擠過 13B 轉轍器，導致冒進號誌，北湖站現場位置示意圖如圖 2-6。

北湖站方隨即通報綜合調度所及電務單位，第 9307 次編組依調度員指示續行至新竹站；號誌人員查修並更換轉轍器動作桿組件於 03：48 修復現場。

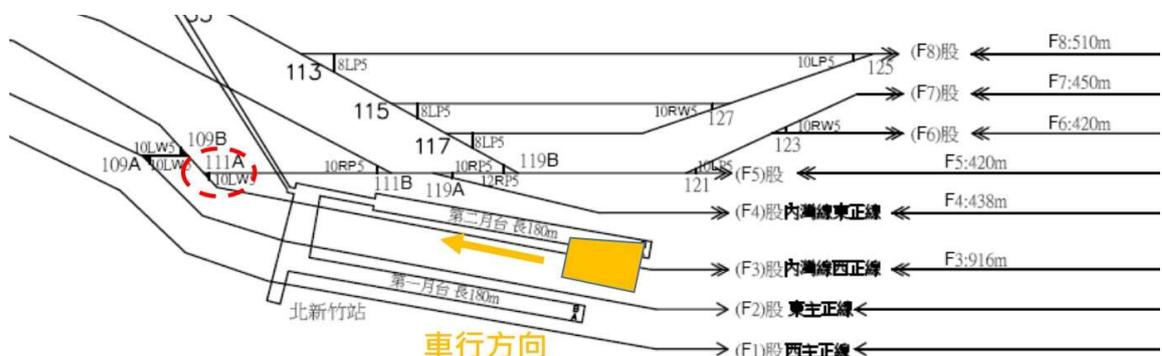
圖 2-7 北新竹站現場位置示意圖

當日第 1824 次(北新竹~竹中，迴送列車 DR1006)約 14:41 原訂於北新竹站第 3 股道，為交會東正線 7501 次等待開車。但第 1824 次司機員因艷陽天氣狀況，誤認燈號顯示為進行號誌，於出發號誌顯示險阻時開車，車上 ATP 遂作動緊急緊軔，機車越過號誌機後於 111A 轉轍器前停車，造成 7501 次進路取消，停於非同一閉塞區間之東正線進站號誌機外，北新竹站現場位置示意圖如圖 2-7。

二、有關天氣影響號誌機判讀時應注意事項，除應列入司機員例行教育訓練內容外，建議臺鐵局檢討相關號誌設備之顯示功能。

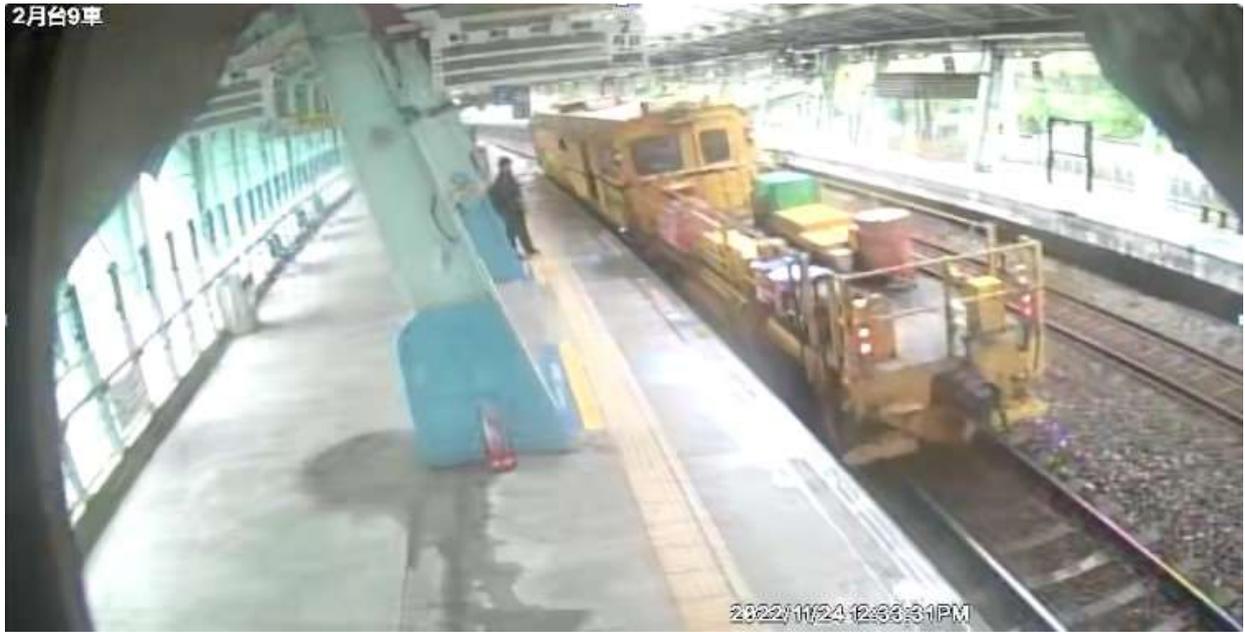
圖 2-8 事發月臺監視器影像截圖

該車次依現時刻運轉 12：30 應通過汐科站，因承攬商欲交付文件資料至花蓮，考量路程遙遠故擬就近於汐科站託付文件予駕駛，隨車至瑞芳再行轉送花蓮。駕駛無事先告知指揮員連絡相關車站，逕自於汐科站內車序牌 9 車位置臨時停車，再因承攬商人員間聯絡失當未見交付人員，逕自退行移動至車序牌 4 車位置等待；其後，第 9930 次隨車指揮員雖即要求開車駛離，但仍造成後續列車延誤，事發月臺監視器影像截圖如圖 2-8。
