交通部鐵路行車事件專案調查報告

鐵路機構：台灣糖業股份有限公司

發生日期：111年1月15日

事件種類：出軌事故

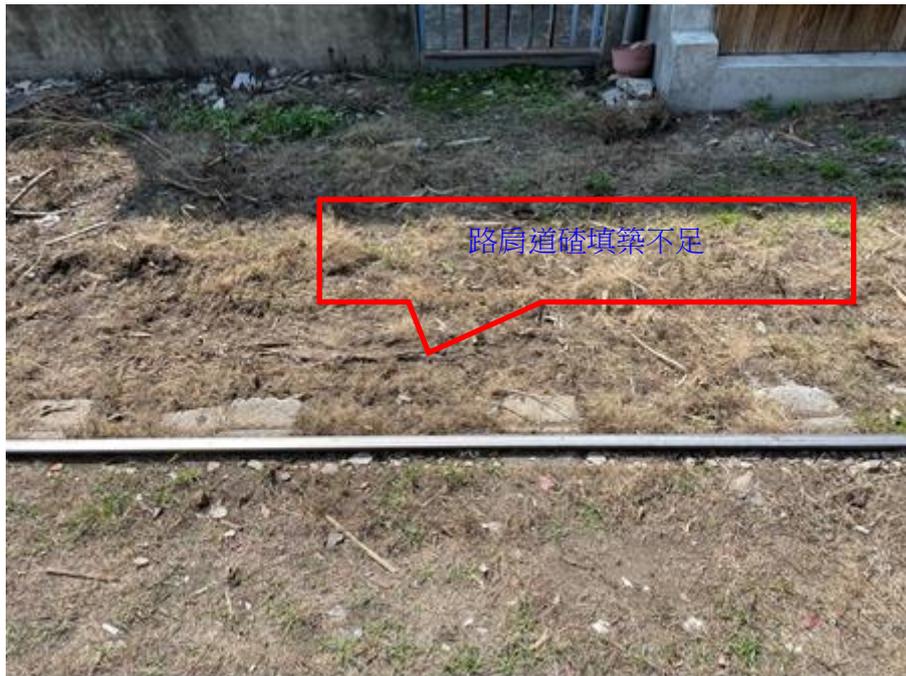
圖 0-4 路肩道碴填築不足

(二) 違規事實：事故地點道碴不足及路基損壞，台糖公司未適時養護路線、填補道碴與修復路基。

未適時養護路線、填補道碴與修復路基

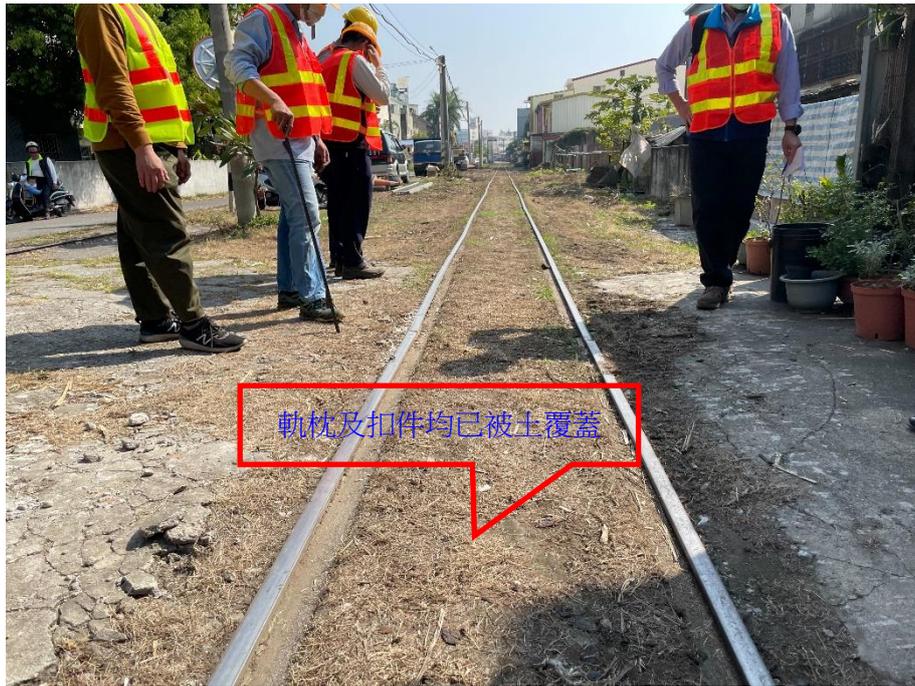
圖 0-5 軌枕及扣件均已被土覆蓋

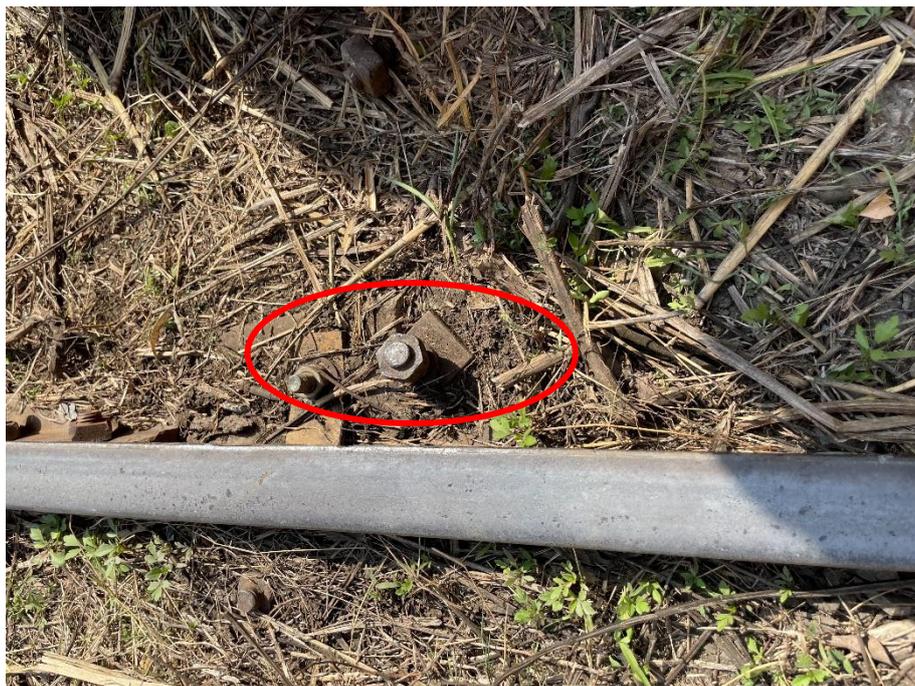
圖 0-6 扣件脫落

右側鋼軌因枕木腐朽與扣件鬆脫無法抵抗車輛運動之橫向作用力，適第 21 輛（11563 號）蔗箱車行經時向右晃動之作用力使軌距向右擴大，導致該車左側車輪踏面於行進中掉出左側鋼軌而出軌、車輛向左傾斜，續拉扯前方第 20 輛（11732 號）後部亦向左傾斜出軌。

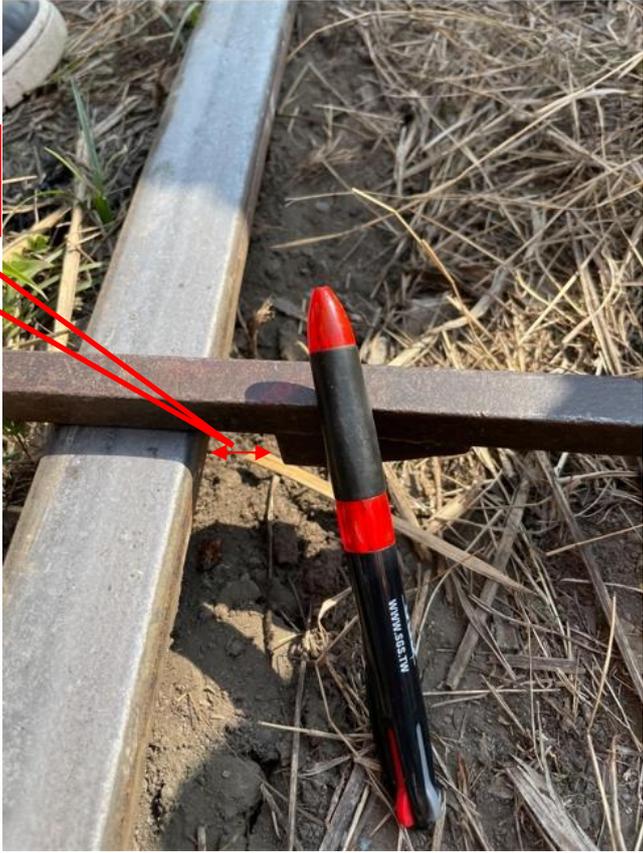
軌距大於標準軌距
7mm

圖 0-7 軌距過大

本事故疑因路線不平整（軌距過寬）、道碴不足沉陷，第 21 輛蔗箱車前軸輪緣厚度左右差異等複合因素，造成該輛蔗箱車行駛中發生傾斜後出軌，致使連結器斷裂、列車分離而發生翻覆。

請加強路線保修人員教育訓練，確實依規範標準全面檢視馬公厝線路線平整性，並修訂定期檢查表及詳實填寫定期檢查紀錄表。

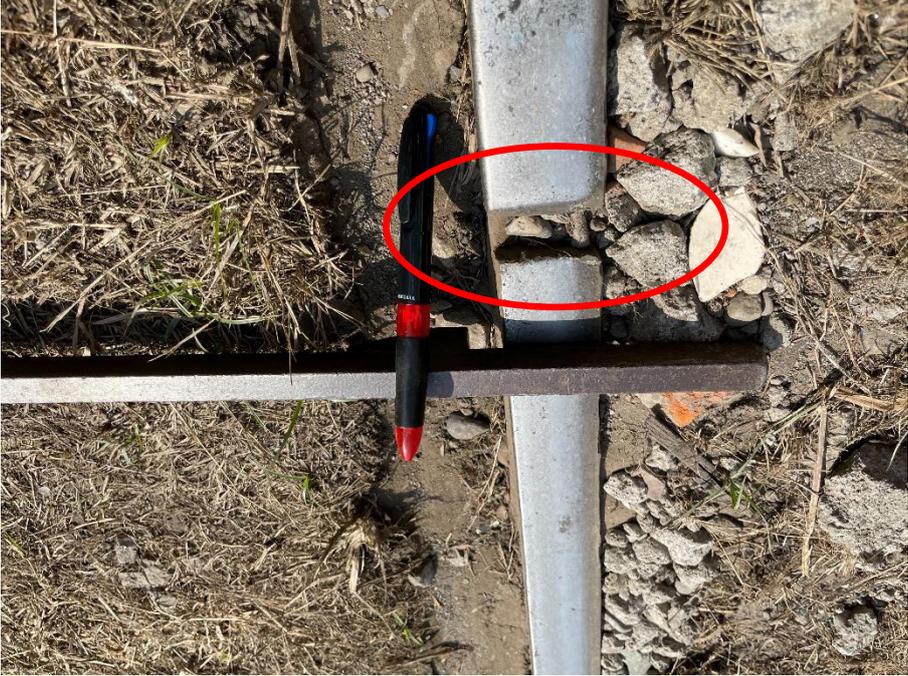
圖 0-8 鋼軌軌縫寬度過大

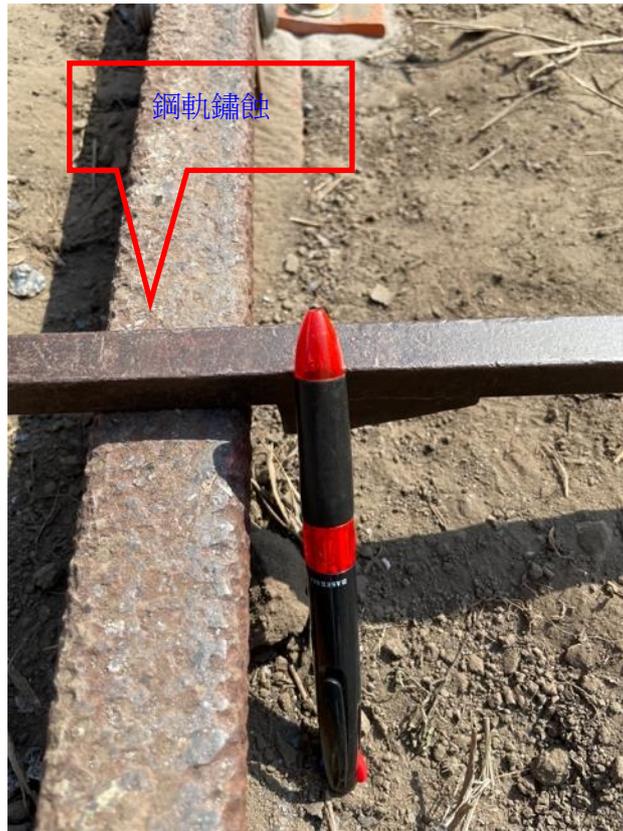
圖 0-9 鋼軌磨蝕嚴重

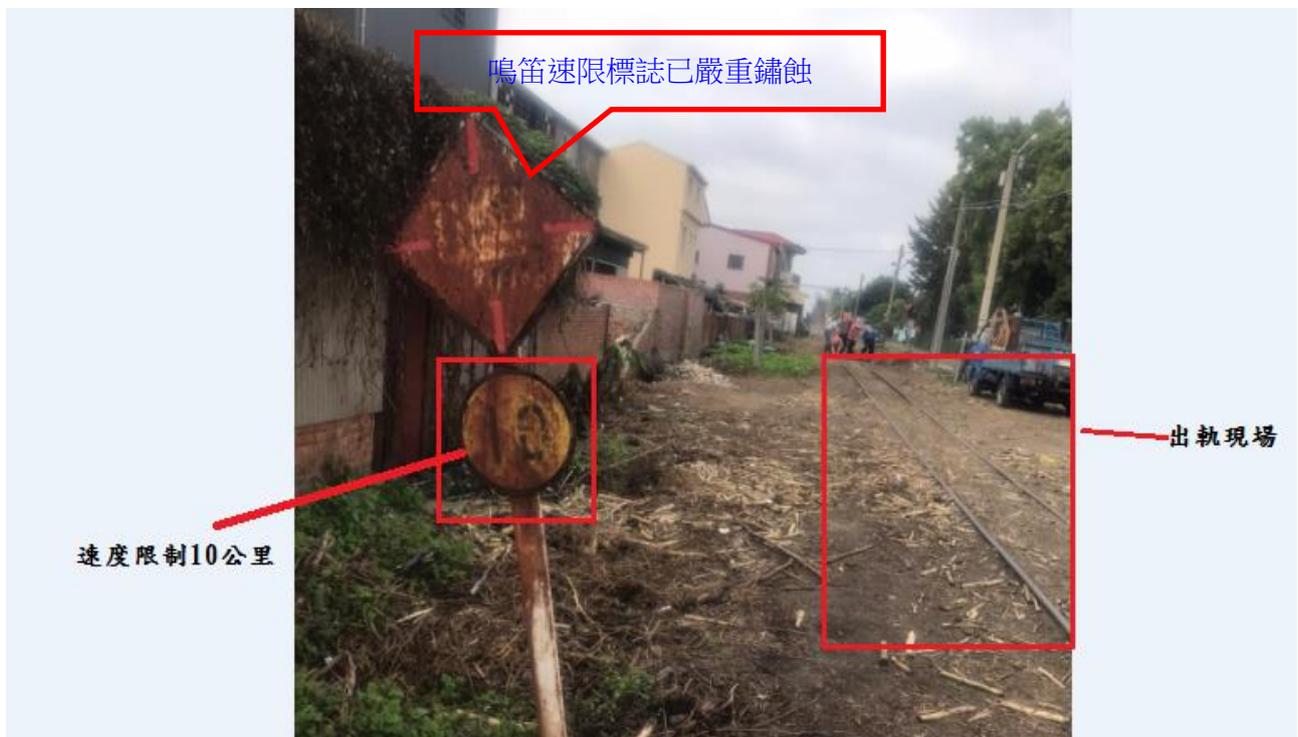
圖 0-10 鳴笛速限標誌已嚴重鏽蝕

請將平交道標誌與行車速限鳴笛標識牌納入年度辦理鐵道路基及軌道之定期檢查，並依檢查結果保養維修。

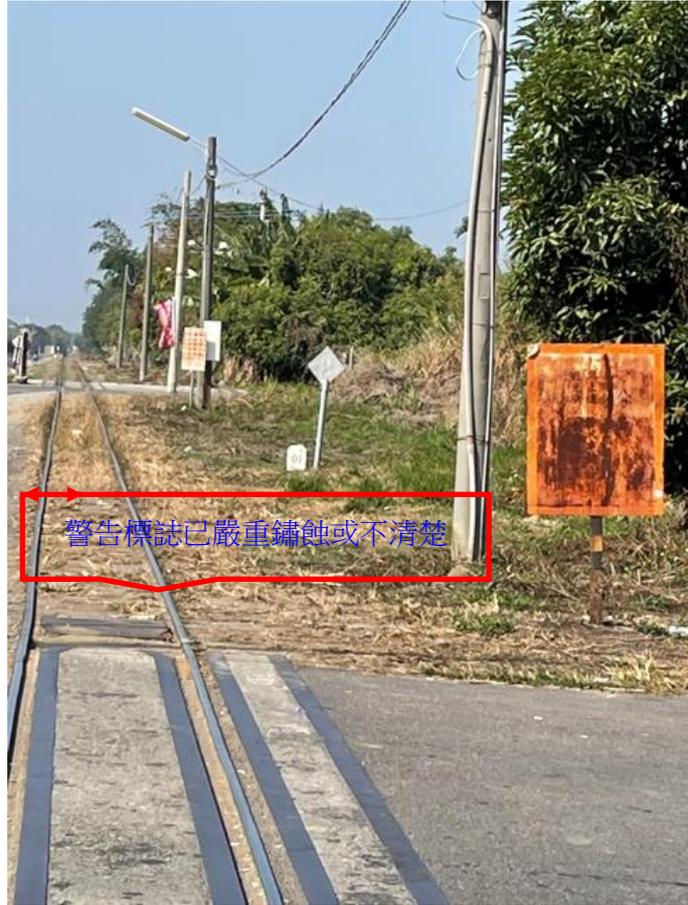
圖 0-11 警告標誌已嚴重鏽蝕

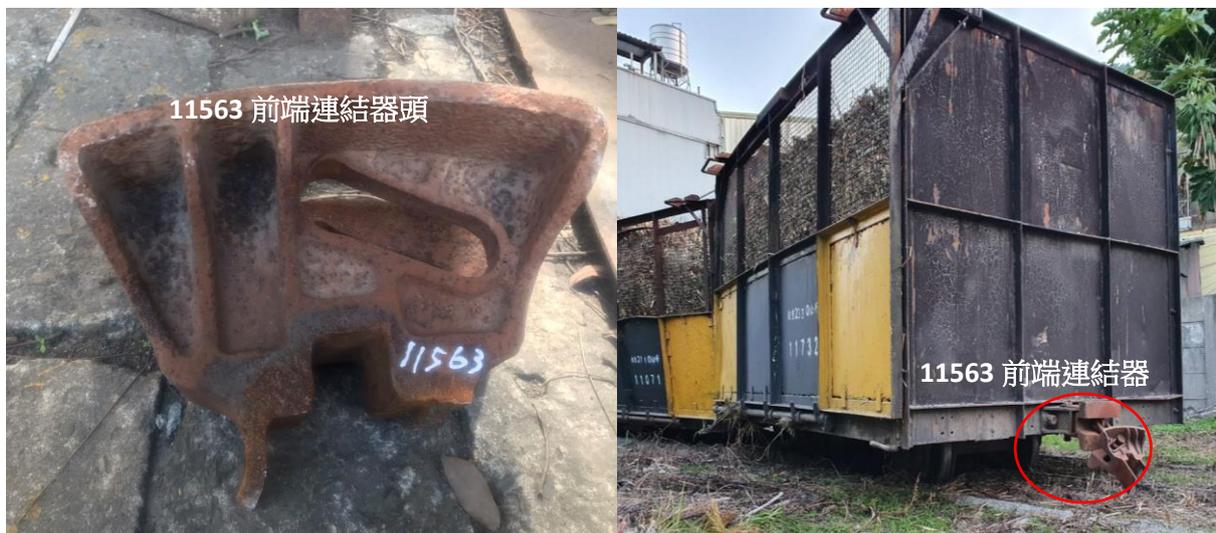
圖 0-10 11563 號(第 21 輛)蔗箱車前端連結器頭損壞

列車因進入虎尾市區路段減速，出軌之第 21 輛車前部擠壓第 20 輛車出軌的後部形成扭轉產生剪力作用，使得第 21 輛前端連結器斷裂；同時第 22 輛車以後編組也擠壓前方已出軌車輛，總共造成蔗箱車第 20 至 25 輛共 6 輛車出軌（其中 21~24 輛傾覆）；同時已鬆脫之右側鋼軌亦因列車翻覆出軌破壞致線形嚴重扭曲。惟民宅監視器畫面受圍牆遮擋，無法確認鋼軌形變過程。

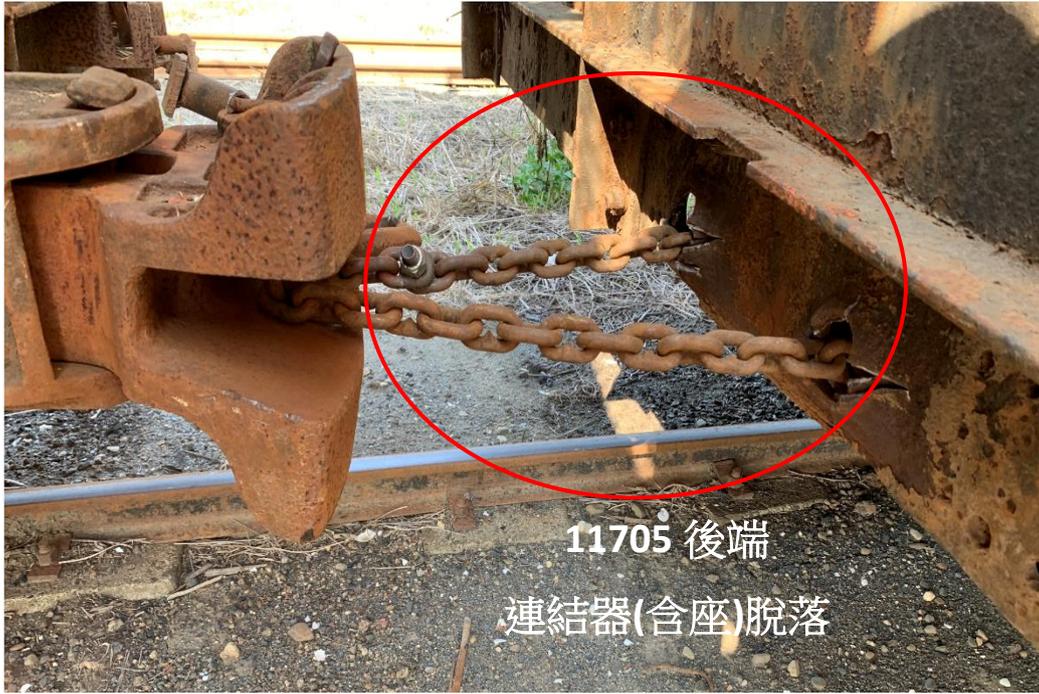
圖 0-11 11705 號(第 22 輛)蔗箱車後端連結器頭(含座)損壞脫落

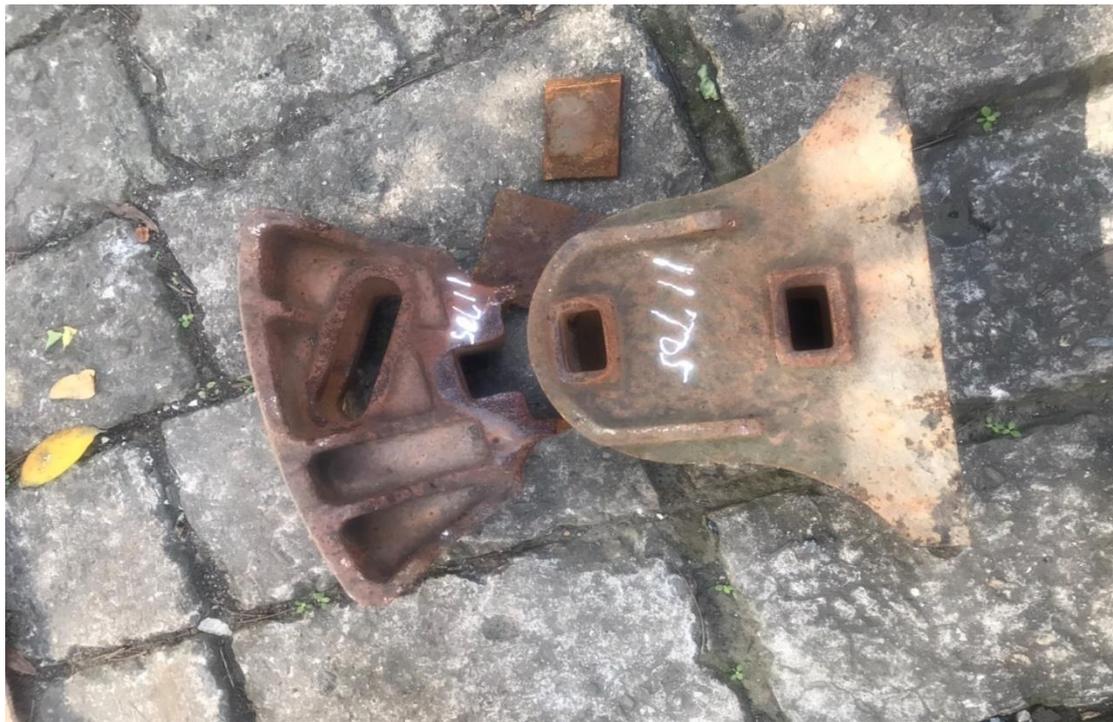
圖 0-12 11705 號(第 22 輛)蔗箱車後端連結器頭(含座)照片

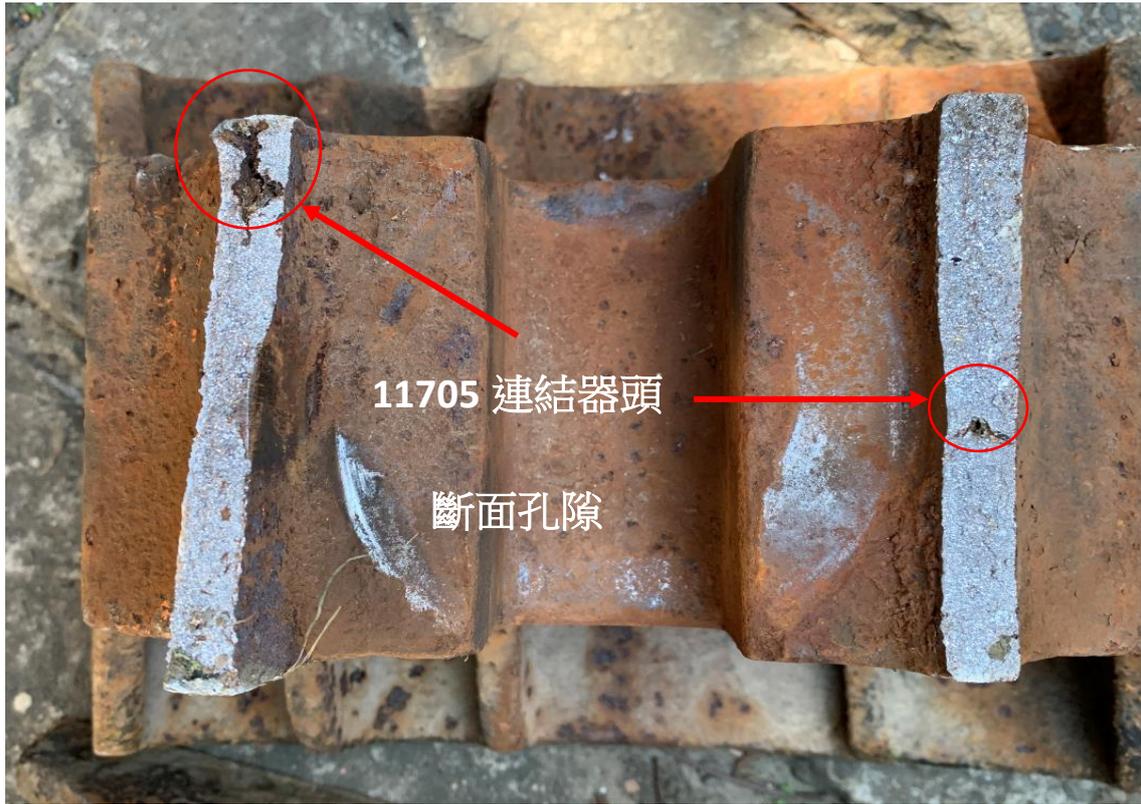
事故連結器斷裂面之孔隙過大,第一、二級保養僅為目視檢查,第三、四級定期檢修時,亦無針對連結器或主要設備做探傷檢查。

圖 0-13 11705 號(第 22 輛)連結器頭斷面孔隙

建議通盤檢討機車車輛檢修項目、方法及標準值，如：第四級定期檢修增加連結器或主要設備之探傷檢查，並依檢查結果更換設備；檢討輪緣厚度使用限度或左右輪緣厚度差異標準值。

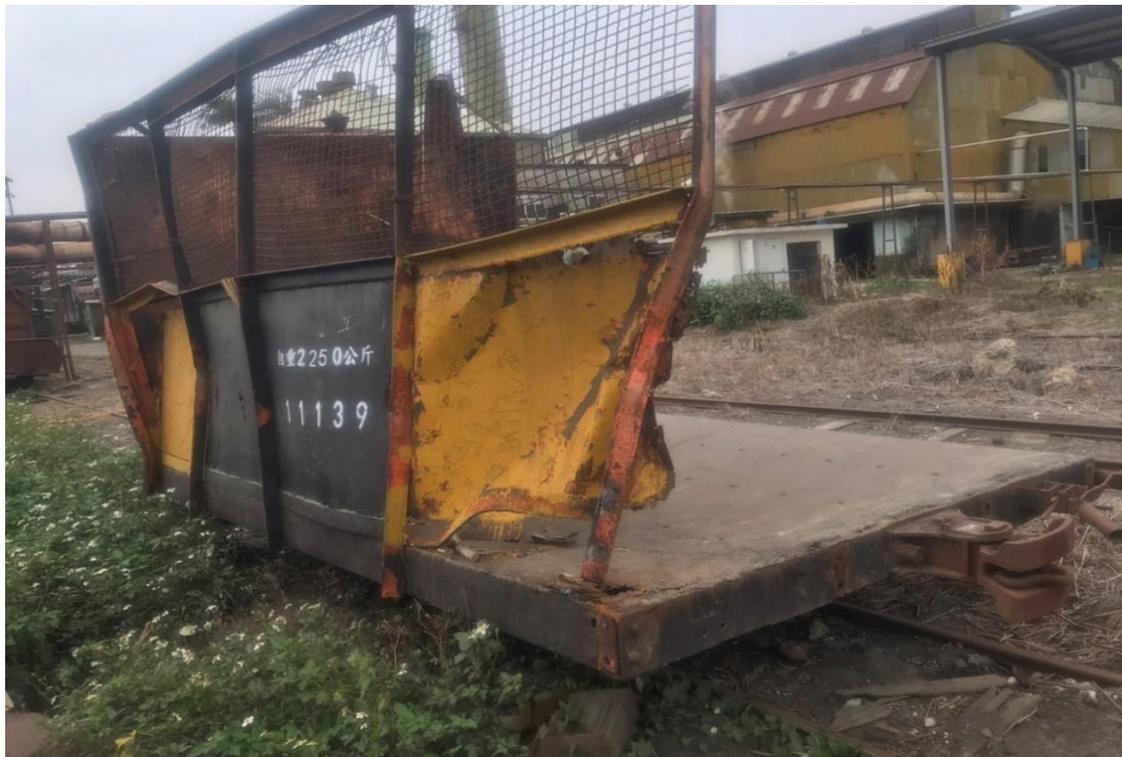
圖 0-14 11139 號(第 23 輛)蔗箱車箱體損壞

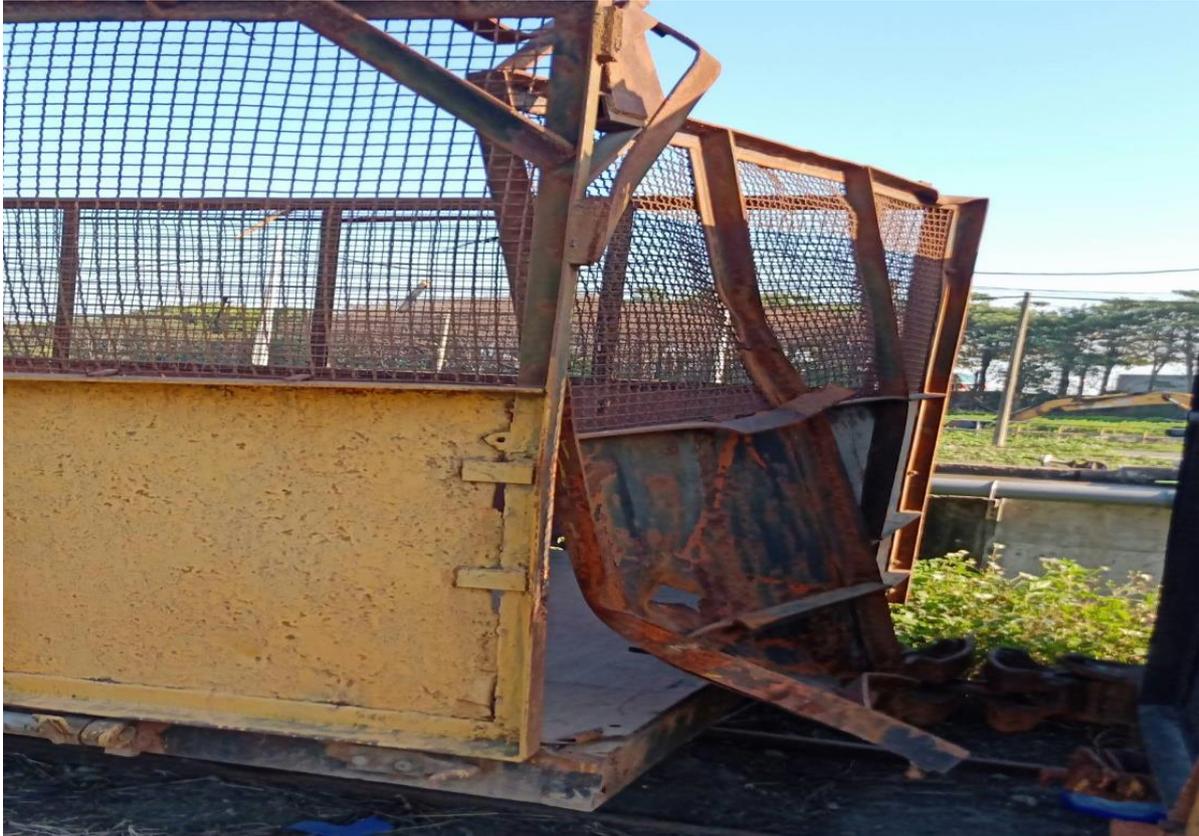
圖 0-15 11670 號(第 24 輛)蔗箱車後端版損壞

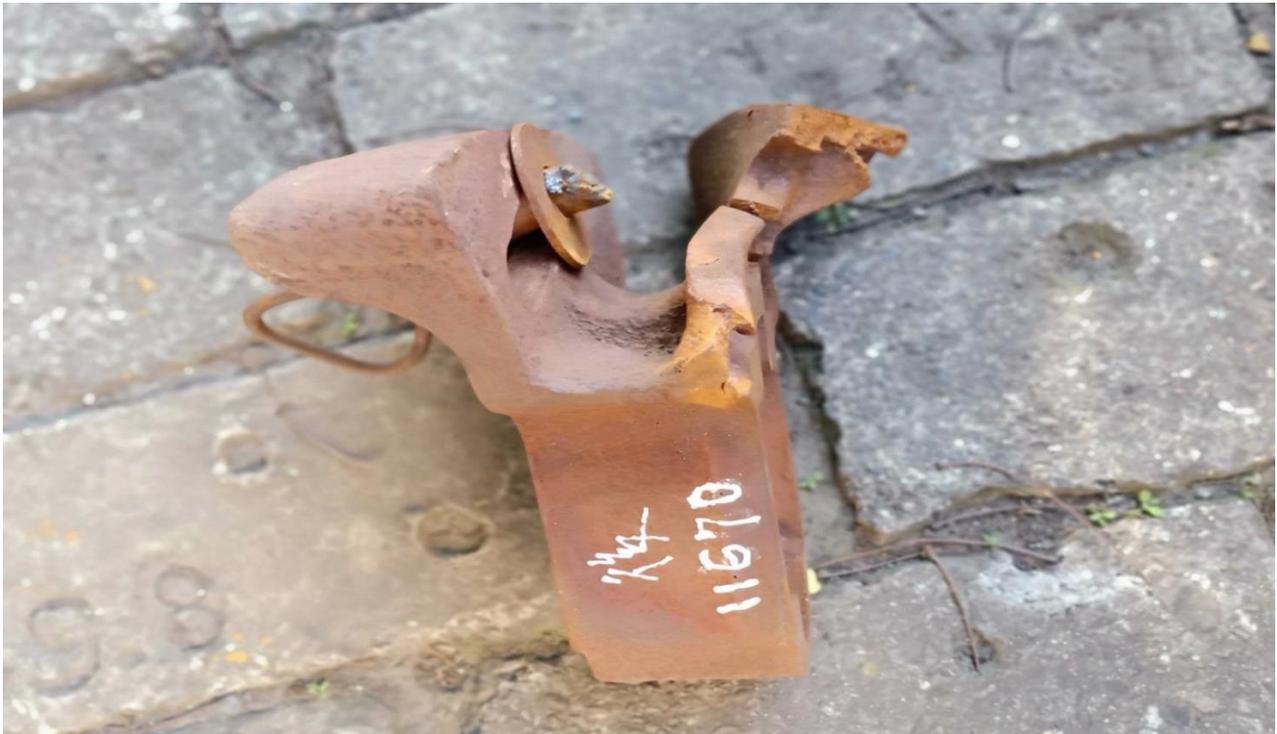
圖 0-16 第 24 輛(11670 號)蔗箱車後端連結器頭損壞

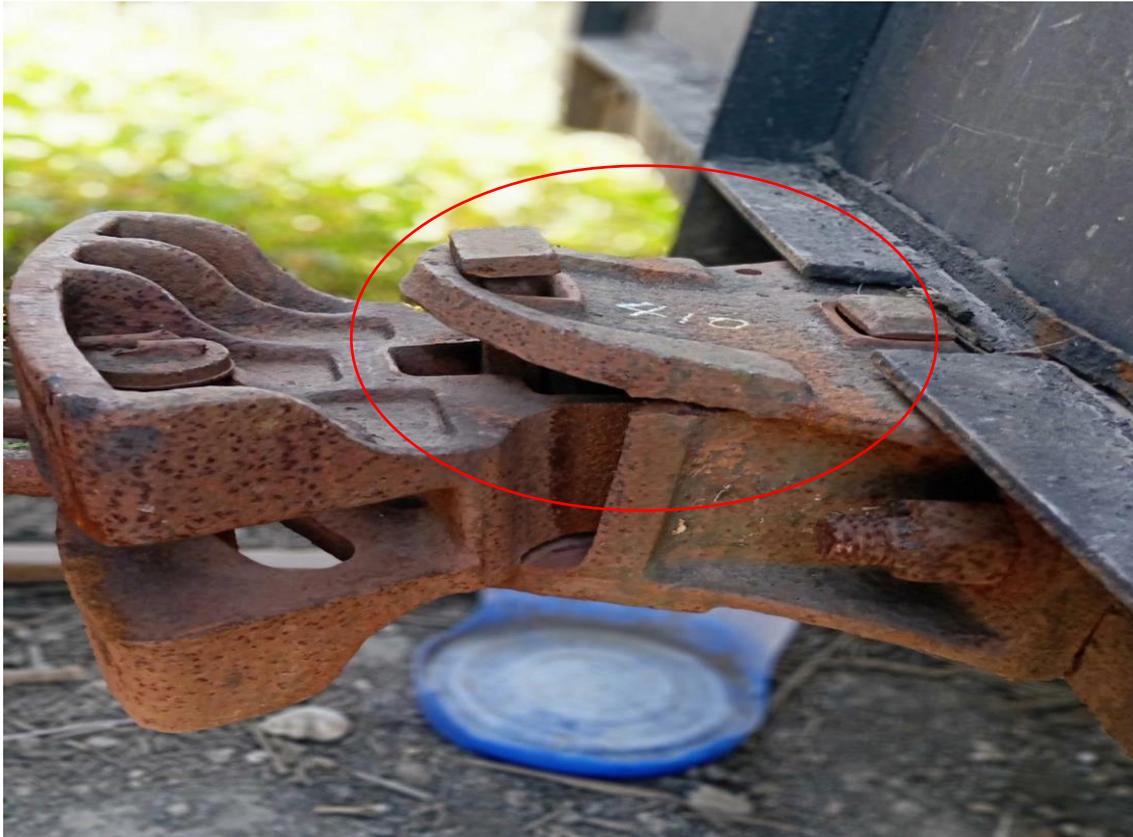
圖 0-17 第 25 輛(11410 號)前端連結器座變形

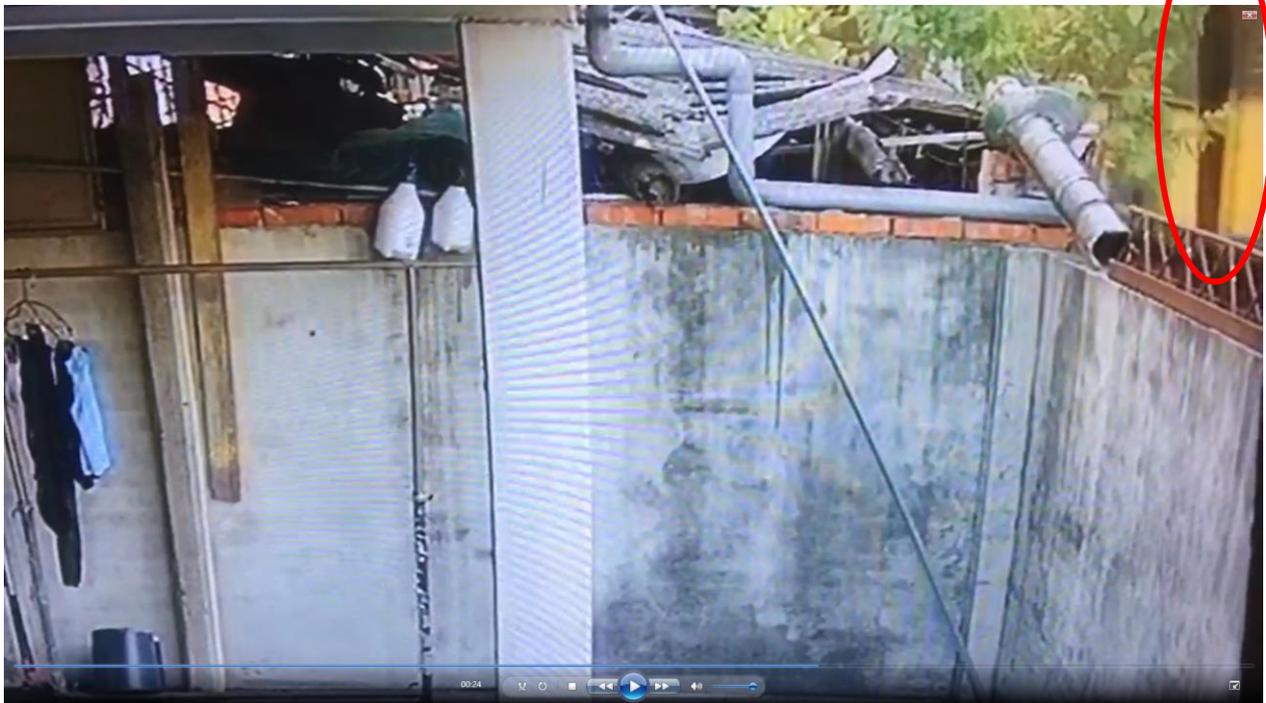
圖 0-1 第 21 輛行進間突然左傾(畫面來源：民宅監視器)

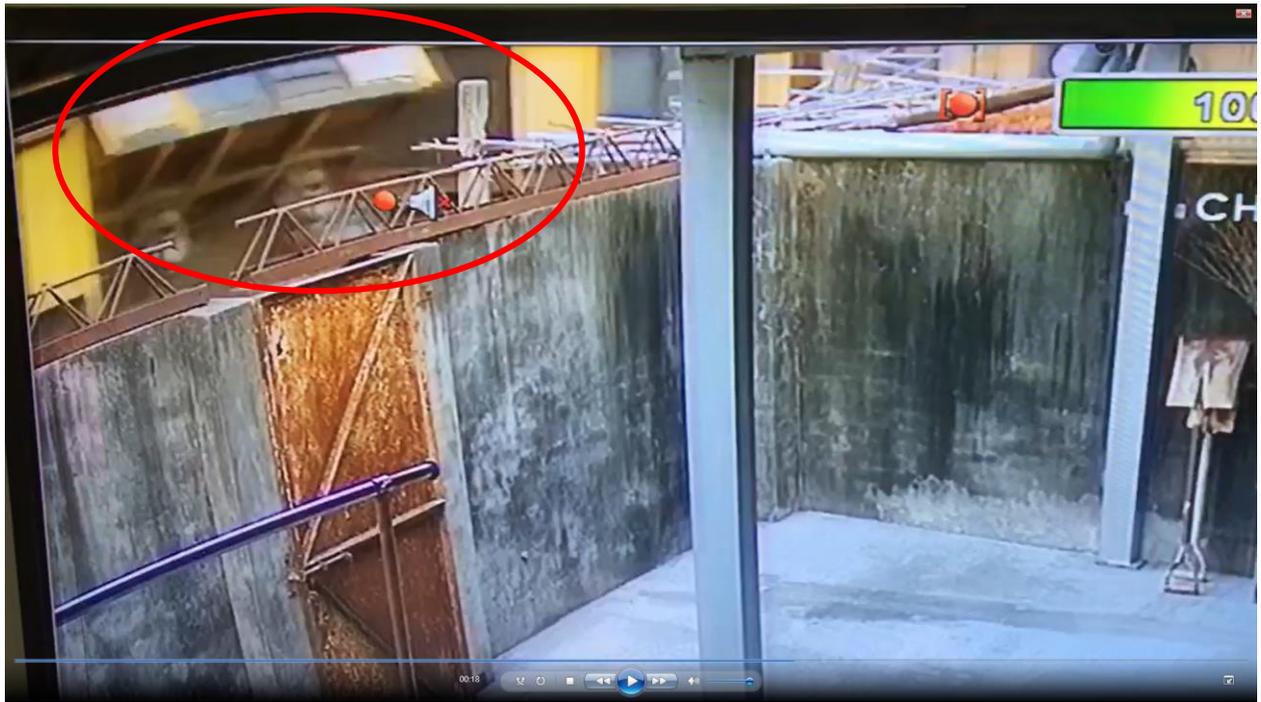
圖 0-2 第 21 輛行進間左傾(畫面來源：民宅監視器)

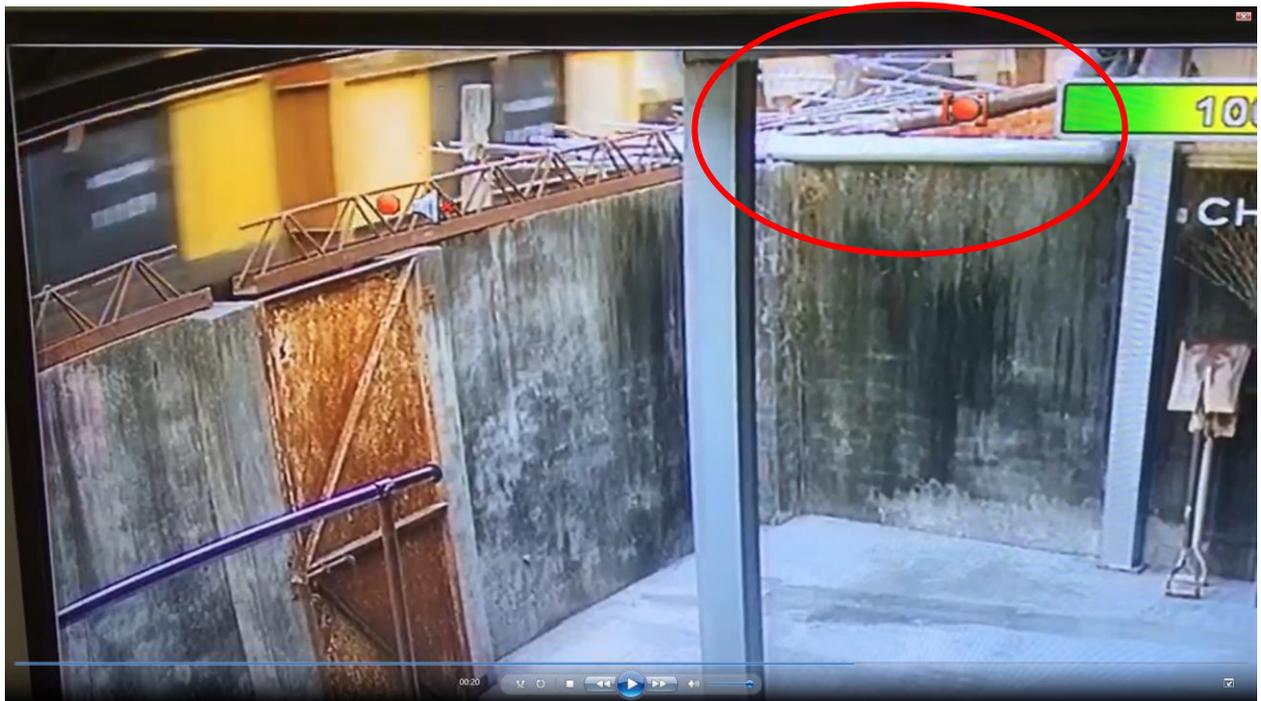
圖 0-3 第 21 車回正，第 20 車後部受影響左甩偏移
(畫面來源：民宅監視器)

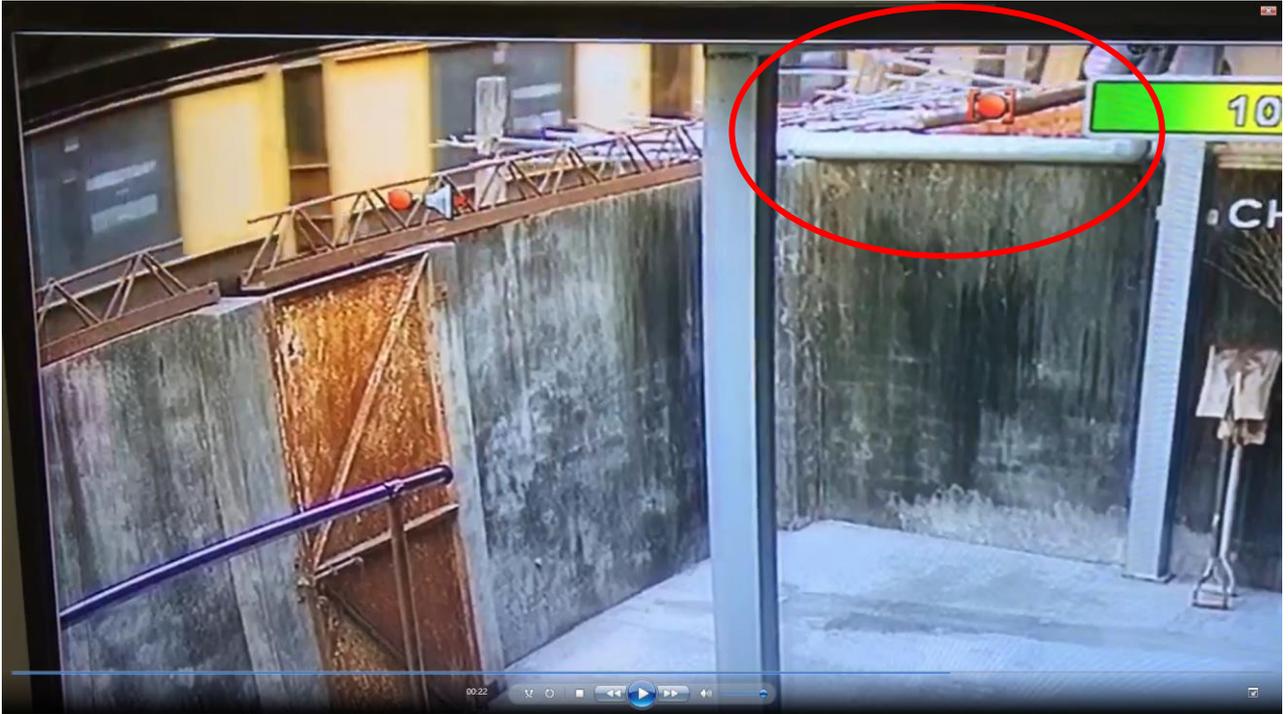
圖 0-4 第 21 車左側傾覆(畫面來源：民宅監視器)

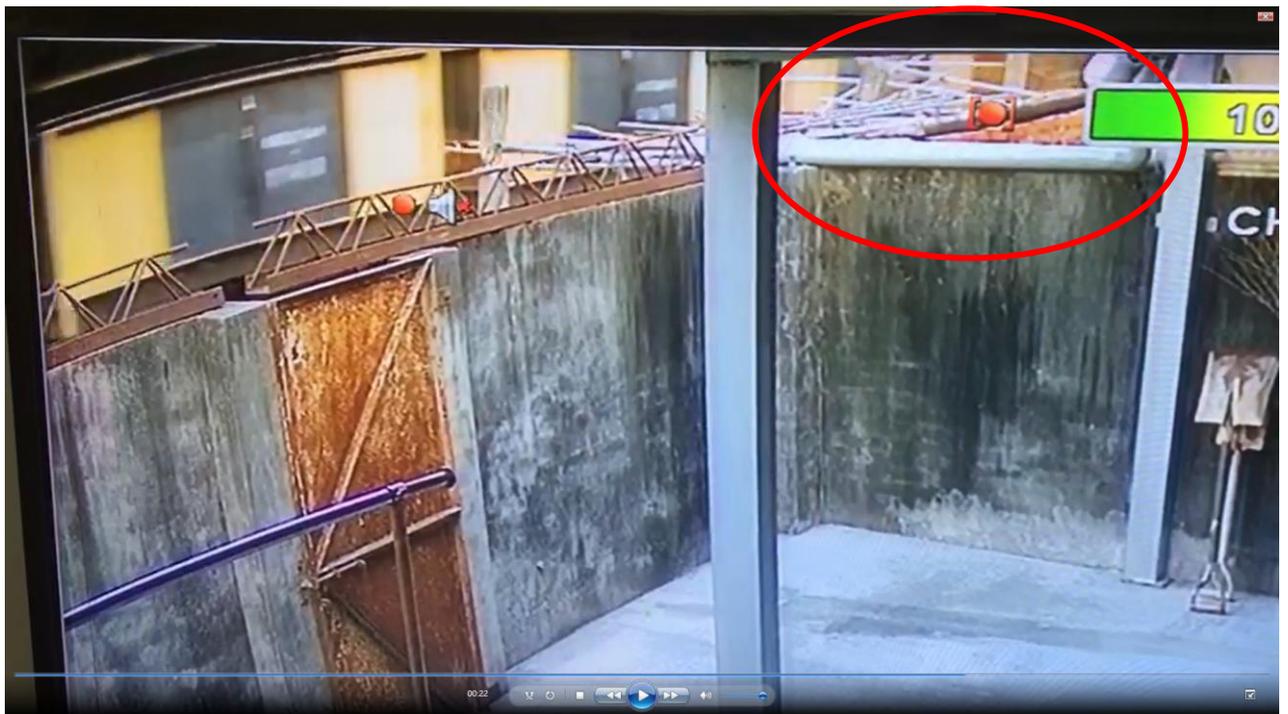
圖 0-5 第 22 車右側傾覆(畫面來源：民宅監視器)

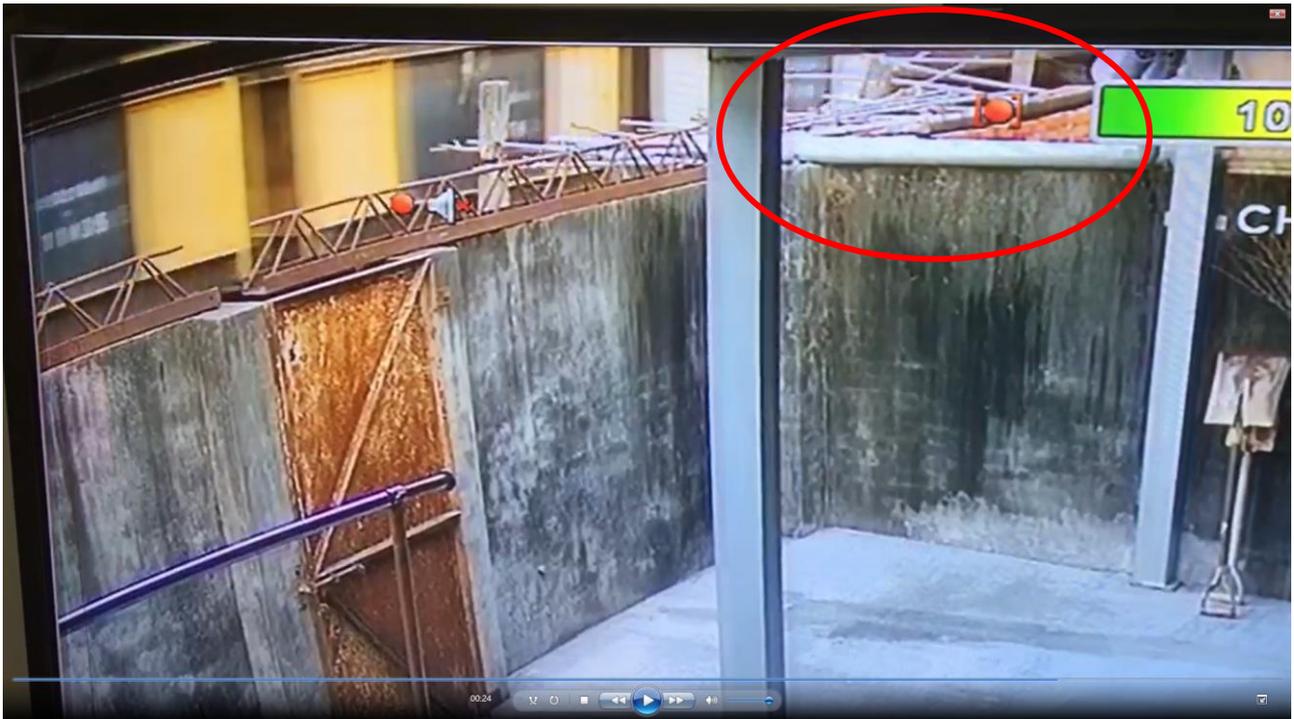
圖 0-6 第 23、24 車左倒傾覆(畫面來源：民宅監視器)

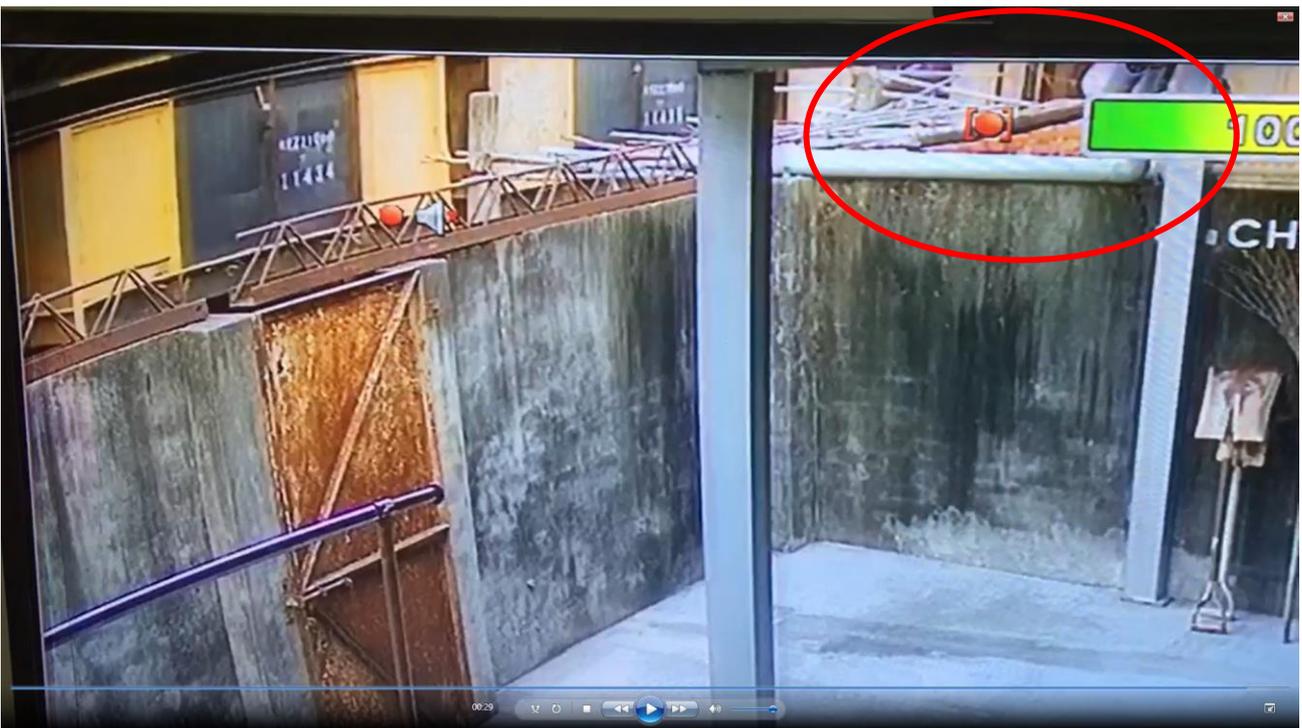
圖 0-7 第 25 車偏離軌道，列車完全停止(畫面來源：民宅監視器)

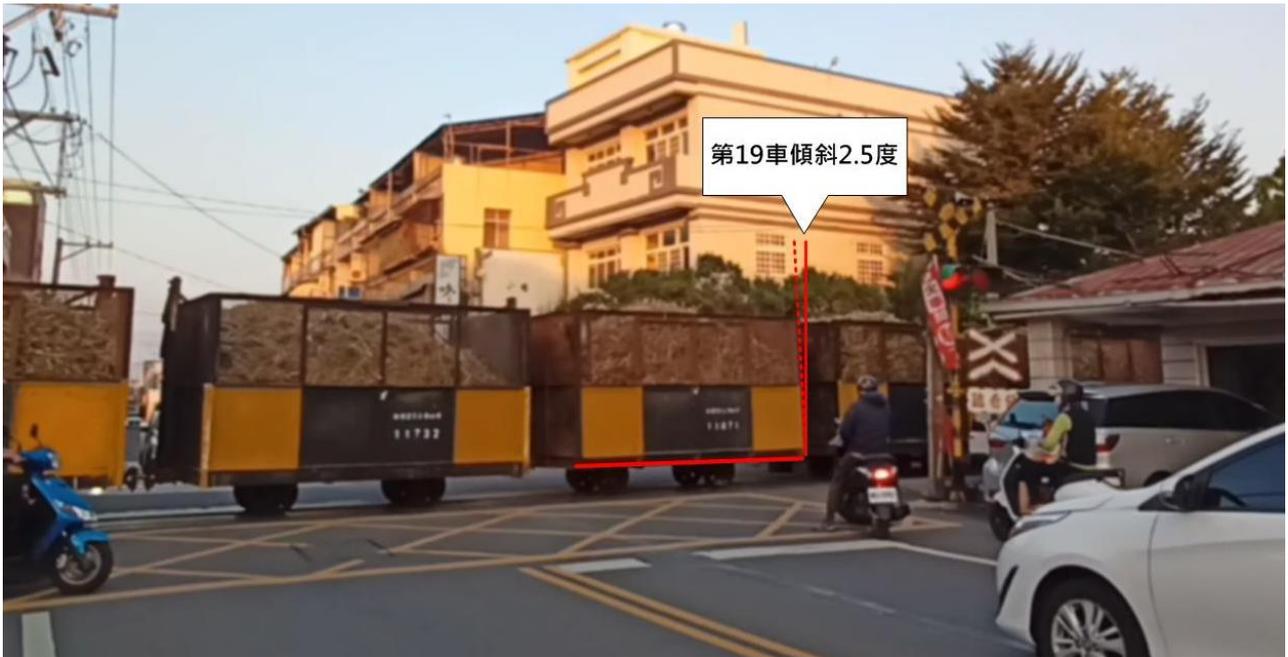
為瞭解第 21 輛蔗箱車左傾是否與載重不平均有關，經比對蔗箱車經過平交道時之傾斜角度，以第 19 輛傾斜 2.5 度為最高（如圖 0-13、圖 3.4-14），但其值不大，且隨後傾覆為第 21 輛(1.9 度)，因此判斷傾斜並非傾覆主因。

圖 0-13 第 19 車向左傾斜 2.5 度
(畫面來源：火焰白色彗星 [HTTPS://YOUTU.BE/QTUA8APV7N4](https://youtu.be/QTUA8APV7N4))

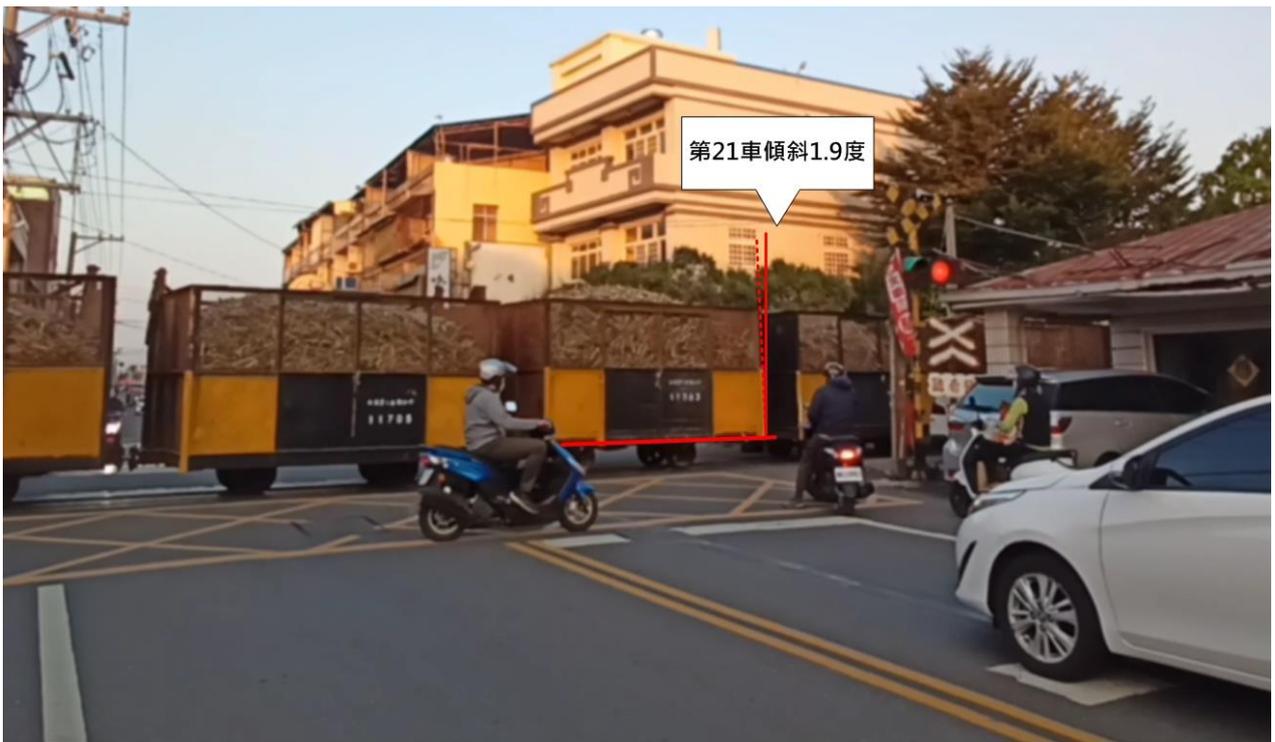
圖 0-14 第 21 車向左傾斜 1.9 度
(畫面來源：火焰白色彗星 [HTTPS://YOUTU.BE/QTUA8APV7N4](https://youtu.be/QTUA8APV7N4))

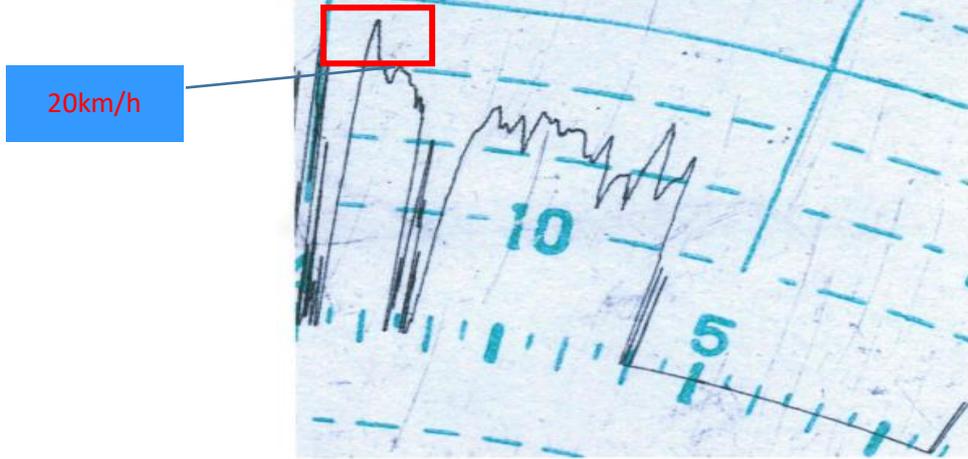
另經檢視 808 次機車路碼器（圖 0-18 全程之速限），發現平面路段有一段之速度疑似速度為 23km/h，有超過最高速限 19 km/h 之情形。

圖 0-18 事故列車紙盤式行車紀錄紙 (全程之速限)

建議落實駕駛訓練及考核機制，俾司機員依限速規定行駛。
