鐵路行車事故事件調查報告

鐵路機構：台灣高速鐵路股份有限公司

事件種類：運轉保安裝置故障事件

報告編號：112-13(專案調查)

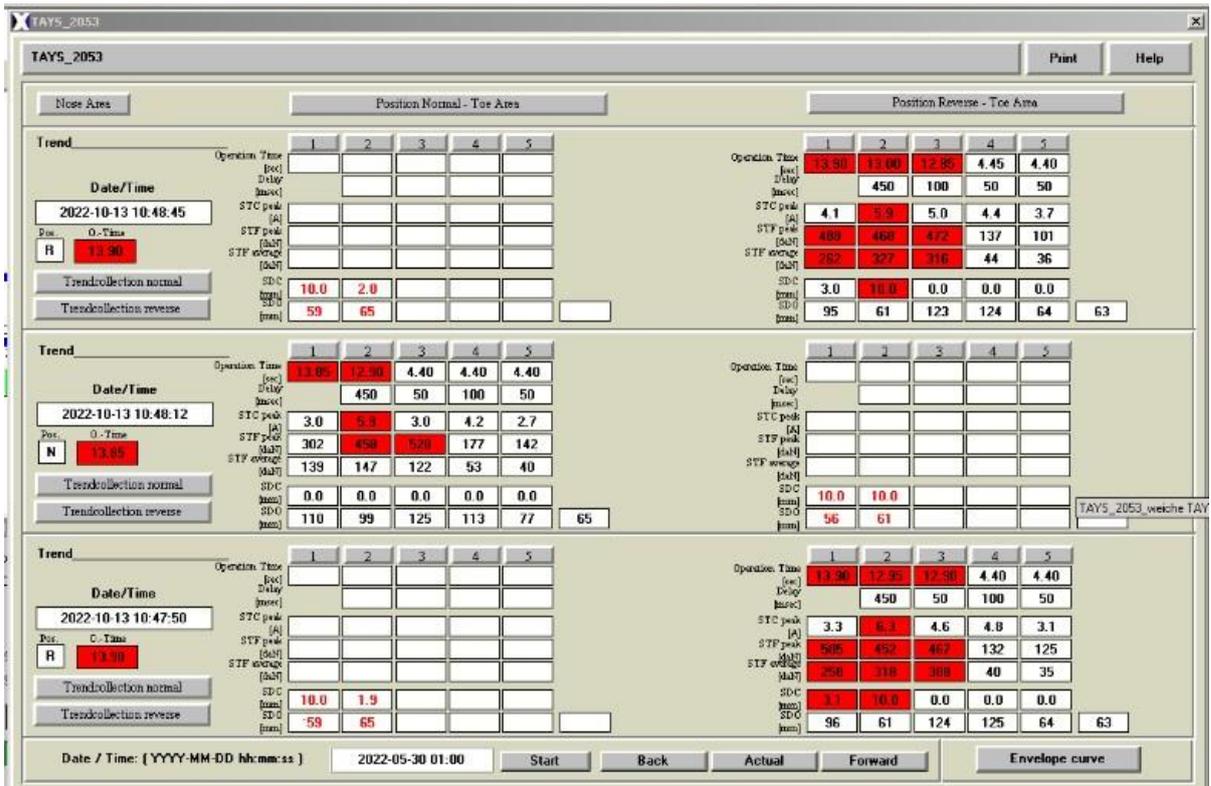
圖 3.3.3-1 道岔 2053 異常當下 TMS 紀錄

維修人員於 111 年 10 月 13 日進場搶修時，道岔監控系統 (TMS)顯示故障當下轉轍器 SB1~3 運轉阻力過高。當下維修人員扳轉測試確認 SB2 轉轍器呈現卡阻無法轉動，嘗試以手搖方式亦無法轉動。如圖 3.3.3-1 所示道岔 2053 異常當下 TMS 紀錄。

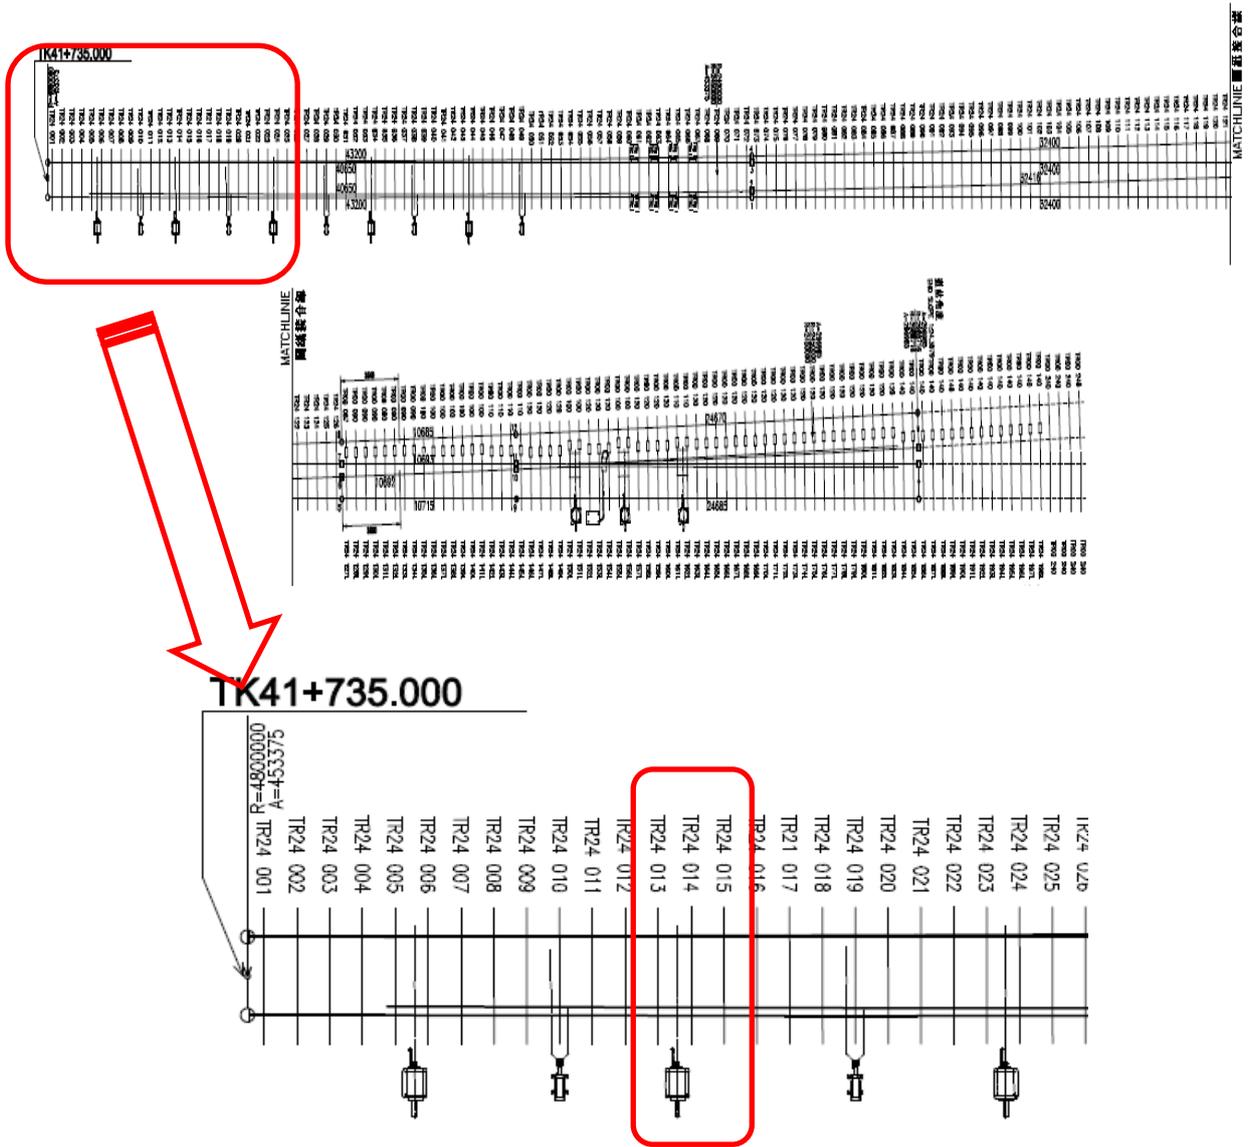
圖 3.3.3-2 SB2 轉轍器位置示意圖

維修人員於 111 年 10 月 14 日夜間查修時，確認為 SB2 轉轍器馬達齒輪盤之「手搖齒輪」異常卡阻，致轉轍器無法扳轉，立即更換轉轍器備品後，經扳轉 54 次確認設備功能正常，SB2 轉轍器位置如圖 3.3.3-2 所示。

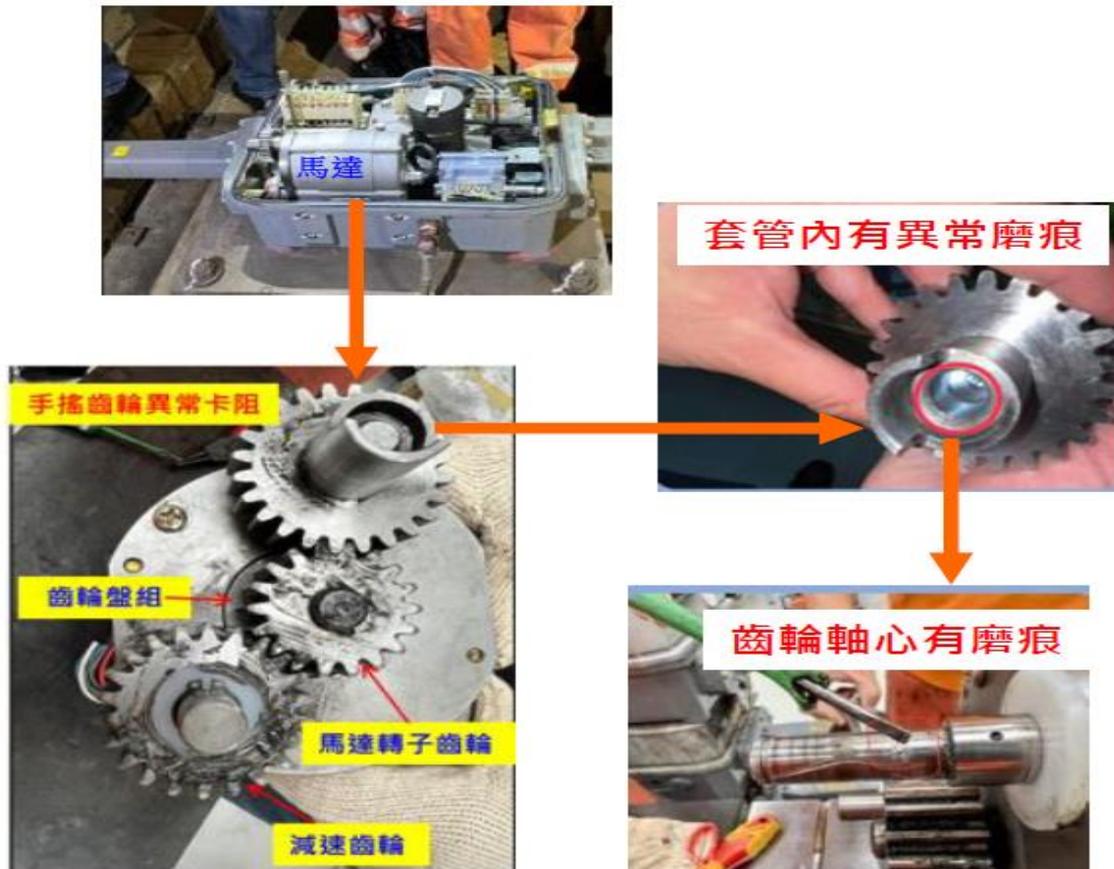
圖 3.3.3-3 故障更替之轉轍器檢查照片

故障更替之轉轍器經高鐵公司檢修課檢查發現，SB2 轉轍器馬達齒輪盤之「手搖齒輪」軸心有異常磨痕，如圖 3.3.3-3 所示。

本局 111 年 11 月 25 日赴高鐵公司新竹六家基地瞭解本次事件原因，故障更替之轉轍器經高鐵公司檢修課檢查發現，SB2 轉轍器馬達齒輪盤之「手搖齒輪」軸心有異常磨痕，另經高鐵公司委由工研院材料所執行檢驗之檢測報告，確認突出物成份同為軸套/軸心母材碳鋼元素，初步研判造成卡阻之突出物為軸套與軸心同材質磨耗鐵屑形成。爰本次異常樣態為「馬達齒輪盤組之『手搖齒輪』異常卡阻」，且係為首次發生。

現行採德國西門子原廠齒輪盤堪用件因應，目前本土開發手搖齒輪改善對策為「加大齒輪軸孔與軸心間隙及軸心潤滑」，測試中，目前觀察正常。

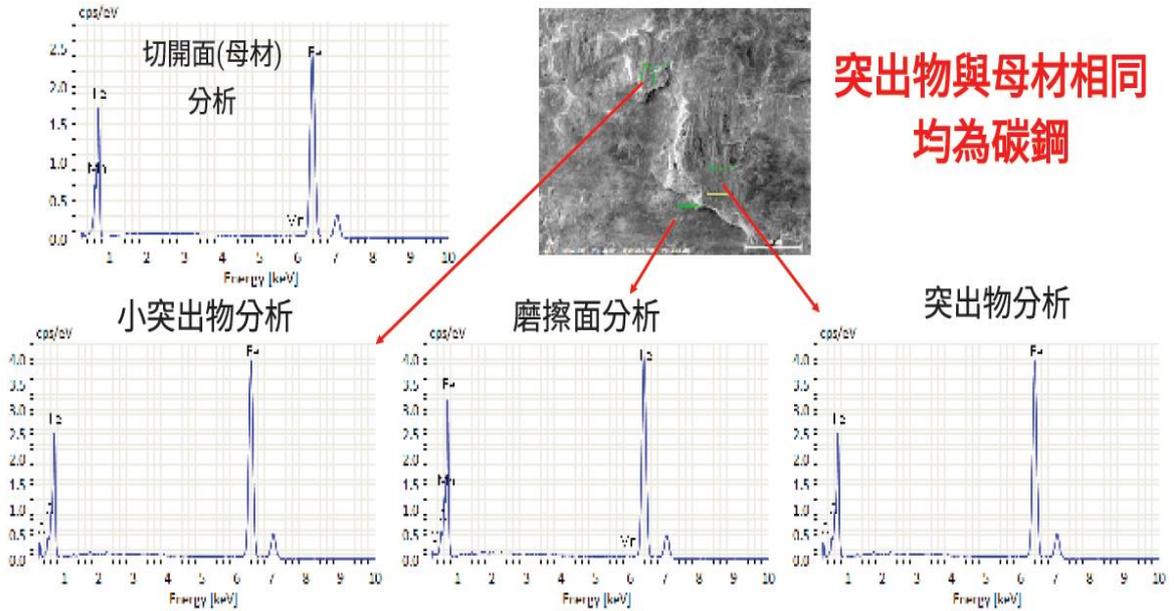
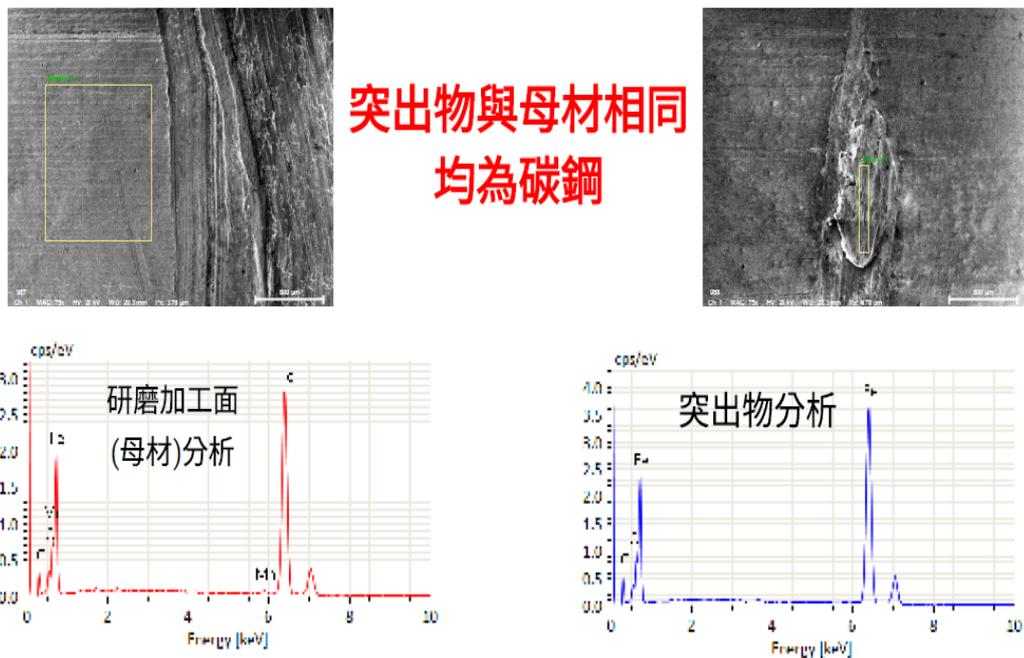
圖 3.3.3-4 工研院材料檢測報告綜整

本事件馬達齒輪盤組之「手搖齒輪」異常卡阻係為首次發生，高鐵公司 111 年 11 月 16 日委由工研院材料所執行檢驗，111 年 11 月 24 日取得檢測報告，確認突出物成份同為軸套/軸心母材碳鋼元素，初步研判造成卡阻之突出物為軸套與軸心同材質磨耗鐵屑形成，工研院材料檢測報告綜整如圖 3.3.3-4。

卡阻手搖齒輪磨耗表面突出物EDS分析

卡阻軸心磨耗表面突出物EDS分析
