# 鐵路行車事故事件調查報告

鐵路機構：台灣高鐵公司

發生日期：111年12月01日

報告編號：112-6 (審議報告)

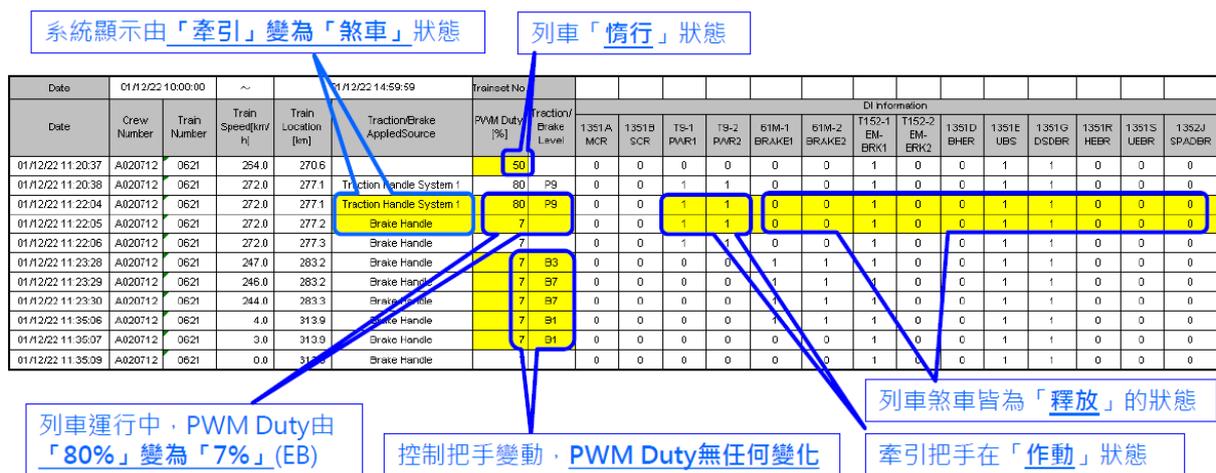
圖 3-1 Event Recorder 之 Operation List LOG 分析

PWM 設備異常，於列車運行中，PWM duty 由 80%變為 7%，列車狀態由牽引變為煞車；變動控制把手，PWM duty 亦無任何變化，詳圖 3-1。

PWM 設備(間歇性)暫態故障。

- 一、請儘速完成 PWM 設備異常之原因，研擬改善對策。

- 一、請檢視 PWM 輸出與輸入之相關光耦合器有無模糊化之狀態，以釐清有無光衰減現象。
