鐵路行車事故事件調查報告

鐵路機構：行政院農業委員會林務局
發生日期：111年7月12日
發生地點：奮起湖～多林站間
事件種類：正線衝撞
報告編號：112-02 (專案調查)

報告日期：112年1月

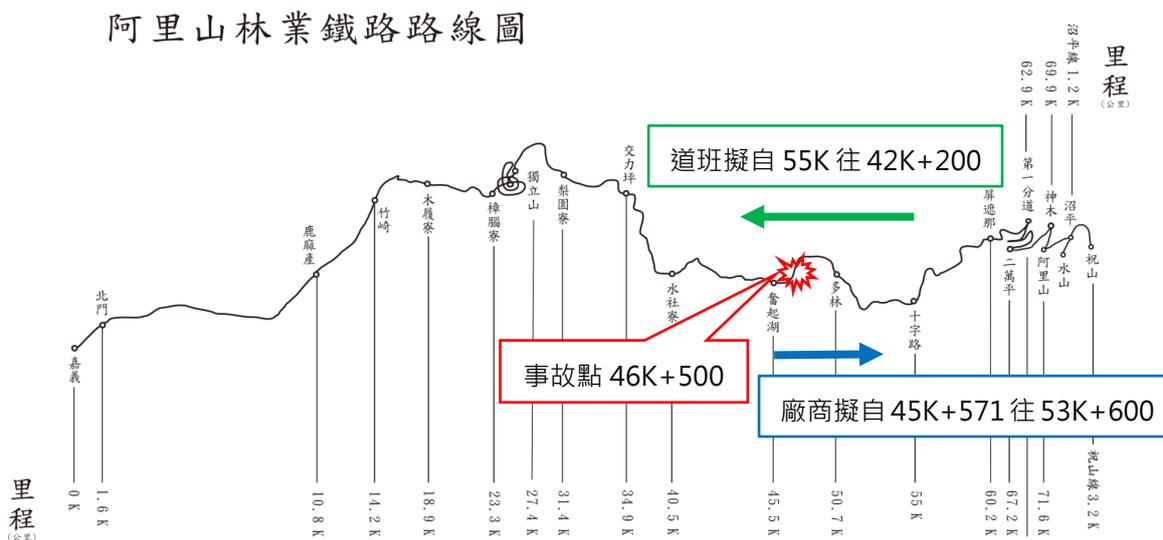
圖 1.1-1 事故地點示意圖

111年7月12日(星期二)阿里山林業鐵路及文化資產管理處所屬奮起湖監工區第6道班使用機動道班車於14時10分自十字路車站出發,擬下行至本線42K+200會同第5道班一同進行路線養護工作;林鐵處外包修枝伐木廠商茂林農業科技有限公司於14時27分自第76號平交道(奮起湖站東方平交道,本線45K+571處)進入路線使用機動台車,擬上行至本線53K+600處進行伐木作業,雙方車輛14時38分約於本線46K+500處發現與對方相向行駛,兩造煞車不及發生撞觸。

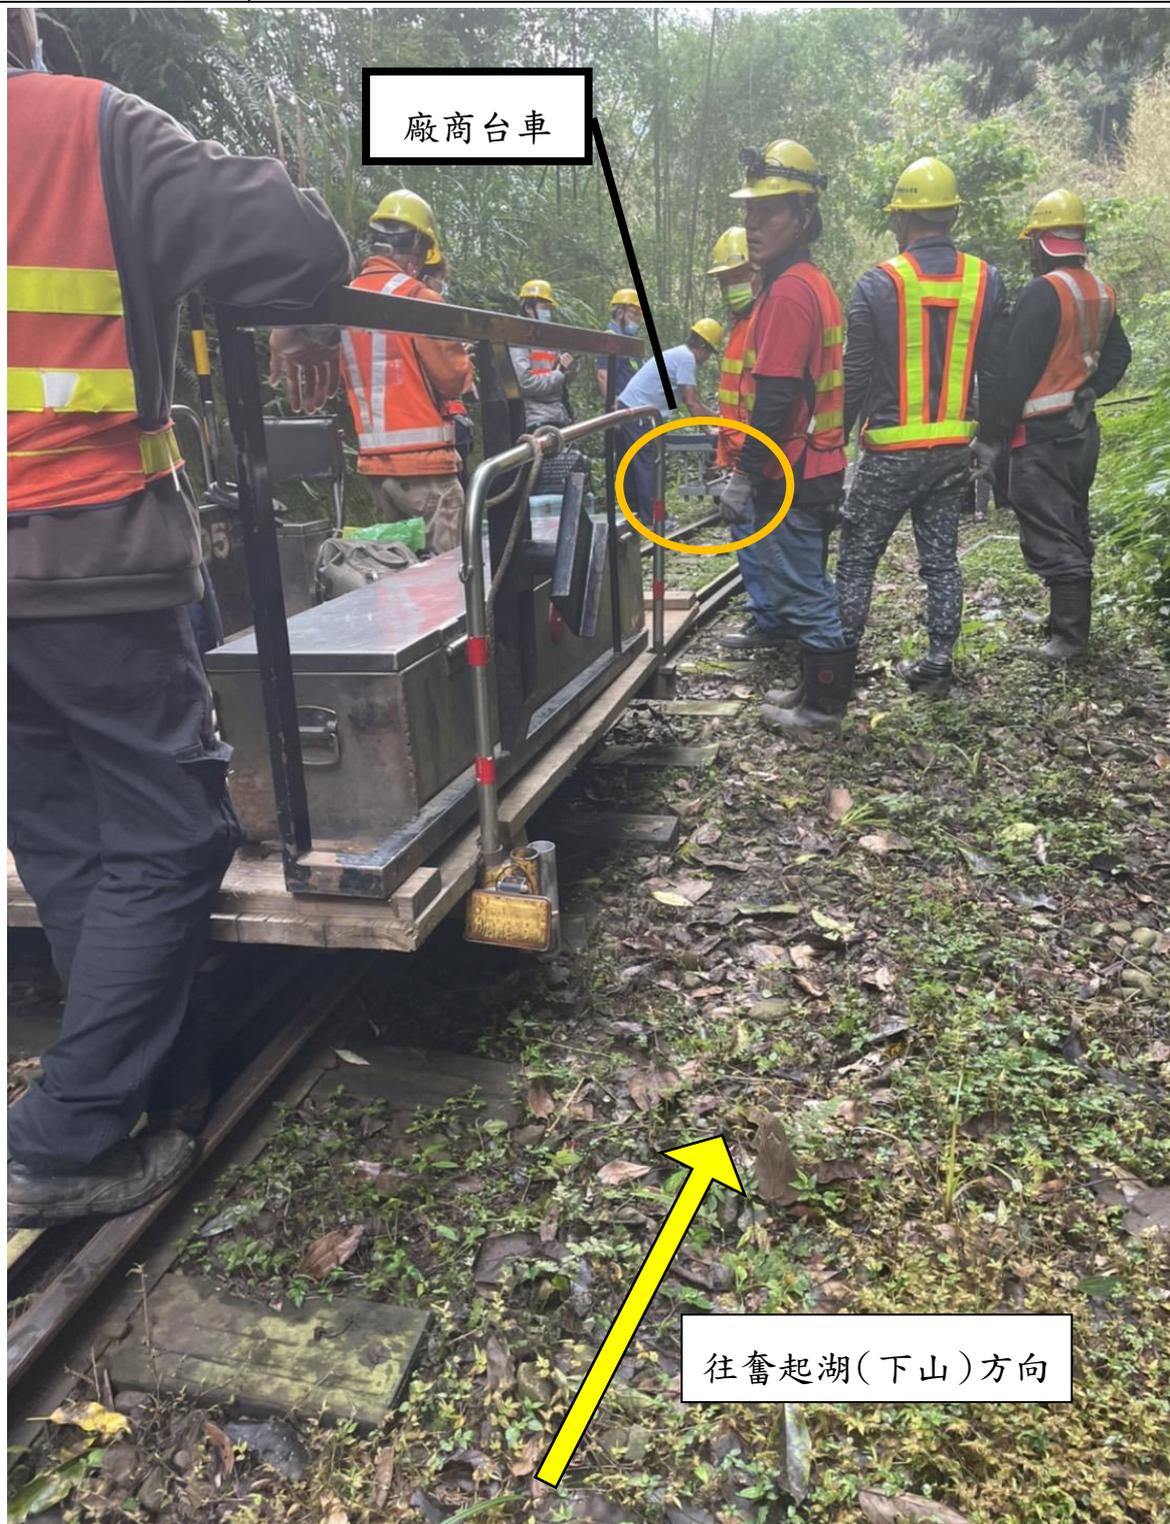
圖 2.1-1 事故現場照片-1

行。
14:38	機動道班車與廠商台車於本線 46K+500 處發現與對方相向行駛，雙方緊急剎車，造成廠商台車 1 人向前跌落遭兩造車輛共同夾傷腳部。

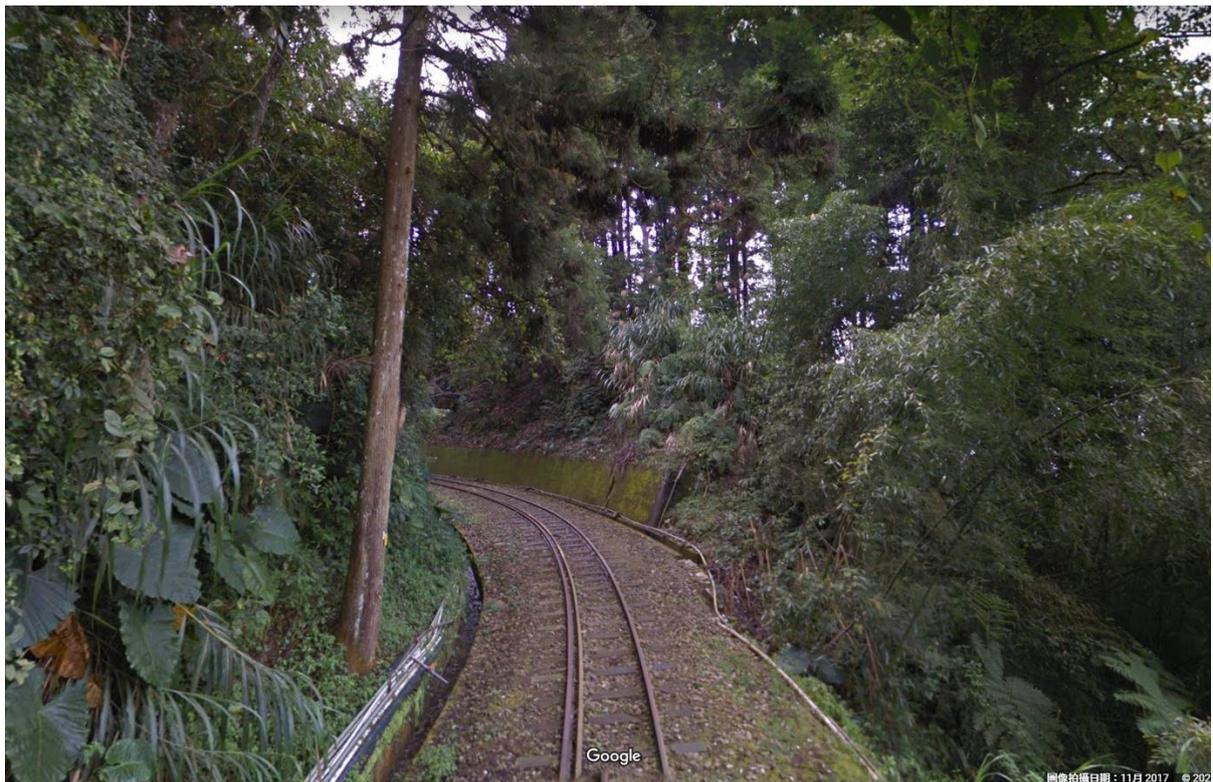
圖 3.1-1 事故地點街景（上山方向）

事故地點約略位於本線 46k+500 處，上山方向為左彎，依林鐵處提供資料：曲線半徑 35.751 公尺、坡度 50.12‰。本路段速限為 22km/h。

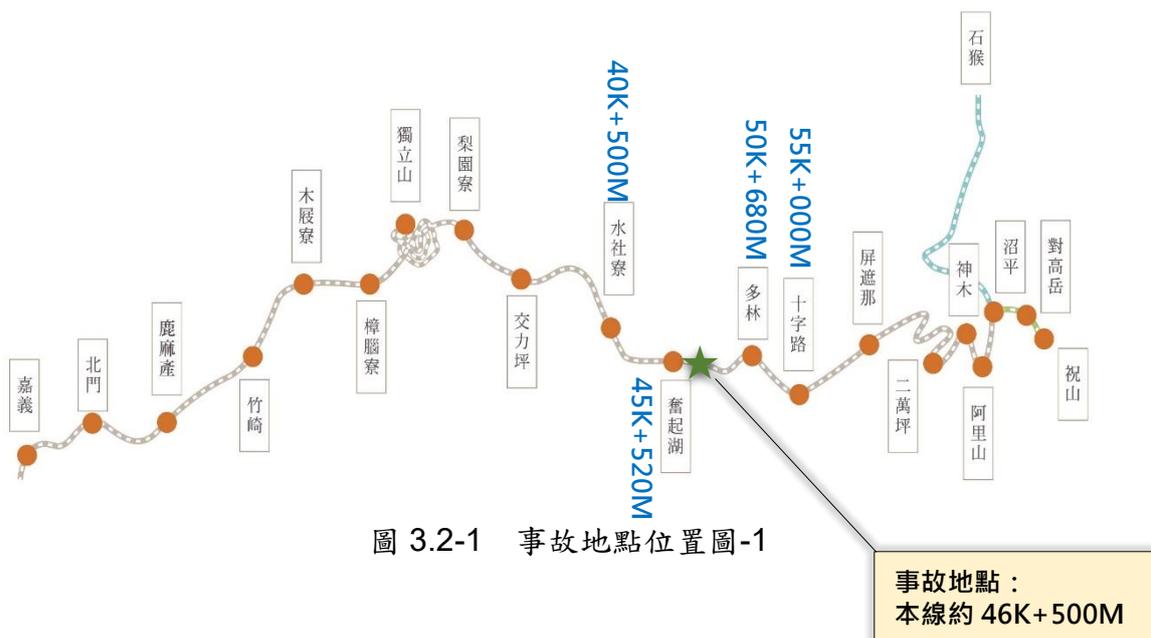
圖 3.2-1 事故地點位置圖-1

事故地點里程約為本線 46k+500 處，曲線半徑 35.751 公尺、坡度 50.12‰，內側裝有護軌。事故地點位置圖如圖 3.2-1，坡度標詳圖 3.2-3，曲線圖詳圖 3.2-4。

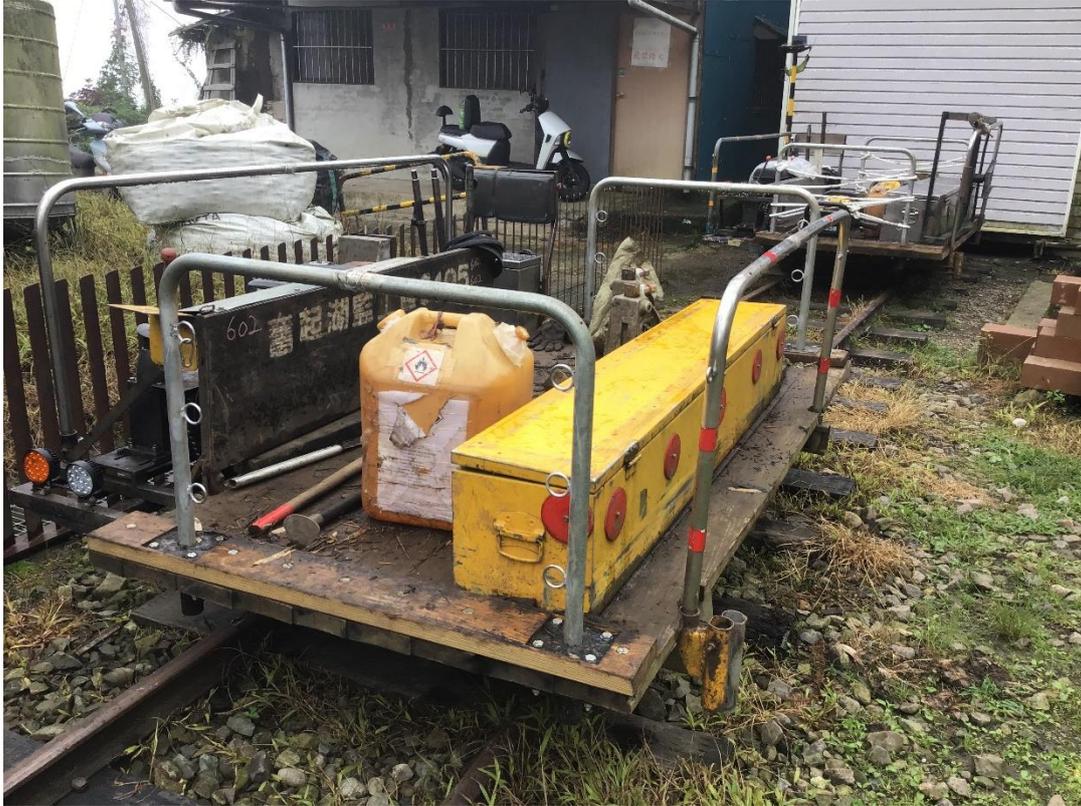
圖 3.3-1 機動道班車（前後抓握扶手係事後加裝）

林務局所使用之機動道班車為 30 年前陸續購買使用，目前查無採購當時對於性能之要求或規範，該局限制機動道班車承載限度分為平地線載重不得超過 1 噸、山地線載重不得超過 800 公斤。

編號 602（配屬第 6 道班），空重為 631 公斤，軀機型式為鼓煞並有加裝木質緊急煞車元件，當日載運一般工具（砂耙、圓鋤、拔釘器、鐵鎚）約 40 公斤，加上該車乘坐 3 人約 230 公斤，當日台車載重約 270 公斤。

機動道班車無安裝行車記錄器與車速表，無法得知道班車行駛速度，林務局依據第 6 道班機動道班車出發時間、事故時間及行駛距離推估，機動道班車平均行駛速度約為 18.2km/h。該路段速限為 22km/h。

- 九、請落實對廠商在路線保安等教育訓練及勤前教育，同時建立相關查核機制。
- 十、「密碼使用紀錄表」僅登載同一區間之到達、出發密碼使用情形，請將不同區間分開於不同本填列（如：十字路-奮起湖 1 本、奮起湖-交力坪 1 本），不同區間之閉塞分開管理以避免混淆。
- 十一、行車實施要點第 66 點：「兩站間辦理閉塞，應用無線電電話辦理之，無線電話故障或通話不良時，應以其他電話辦理。」鑑於閉塞密碼外洩將有外界偽造通券干擾保安方式正常運作之疑慮，請研議修改要點，以不易外洩閉塞密碼之通訊方式優先為之。
- 十二、機動道班車於營運時間行駛正線，請加掛前、後部標誌。
- 十三、機動道班車與廠商台車行駛正線，駕駛操作人員請比照行車人員須執行勤前酒測與血壓量測。
- 十四、廠商台車駕駛請比照機動道班車駕駛人員訓練及考試方式，確保人員能符合林鐵相關規定行駛。
- 十五、請研訂機動道班車車輛規範，並擬定檢修之種類、方式、項目與週期。
- 十六、請於合約內要求廠商自備台車之性能、配備應符合最低規範（如煞車性能、裝設安全扶手及警笛、燈光、標誌等防護設施）。

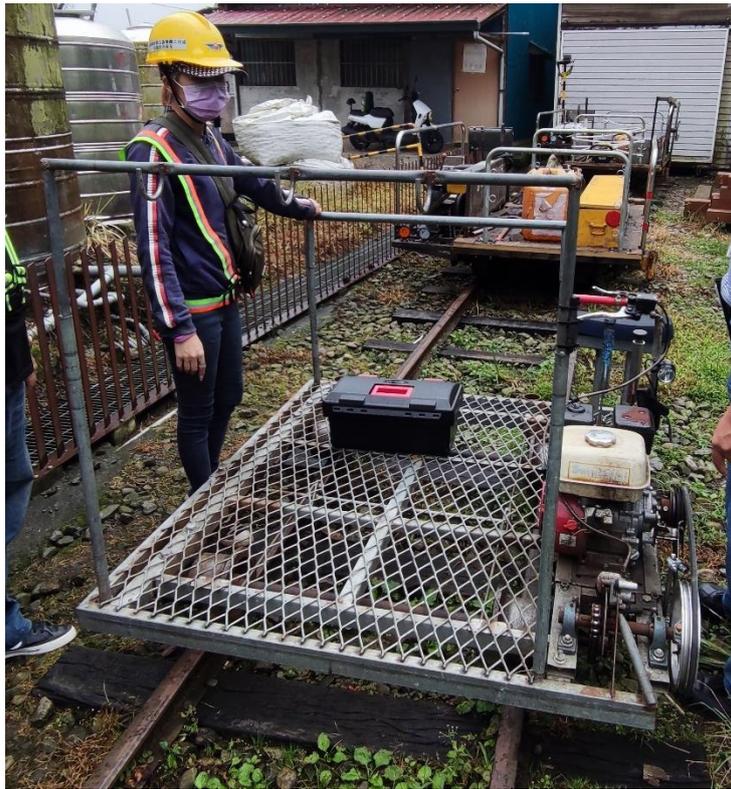
圖 3.3-2 廠商機動台車

台車平面板長 180 公分，寬 150 公分，6.5 匹馬力，4 個鋁輪，台車空重 200 公斤。因台車為自行組裝方式，故無任何設計圖說資料。

當日載重總共約 600 公斤，載運 4 人，鏈鋸 2 台，汽油桶 1 桶。

林務局依據廠商機動台車出發時間、事故時間及行駛距離推估，廠商機動台車平均行駛速度約為 5km/h。

林務局現行對廠商自備台車並無相關性能或規範之要求，惟該局表示將研擬要求台車需有機械技師簽證。

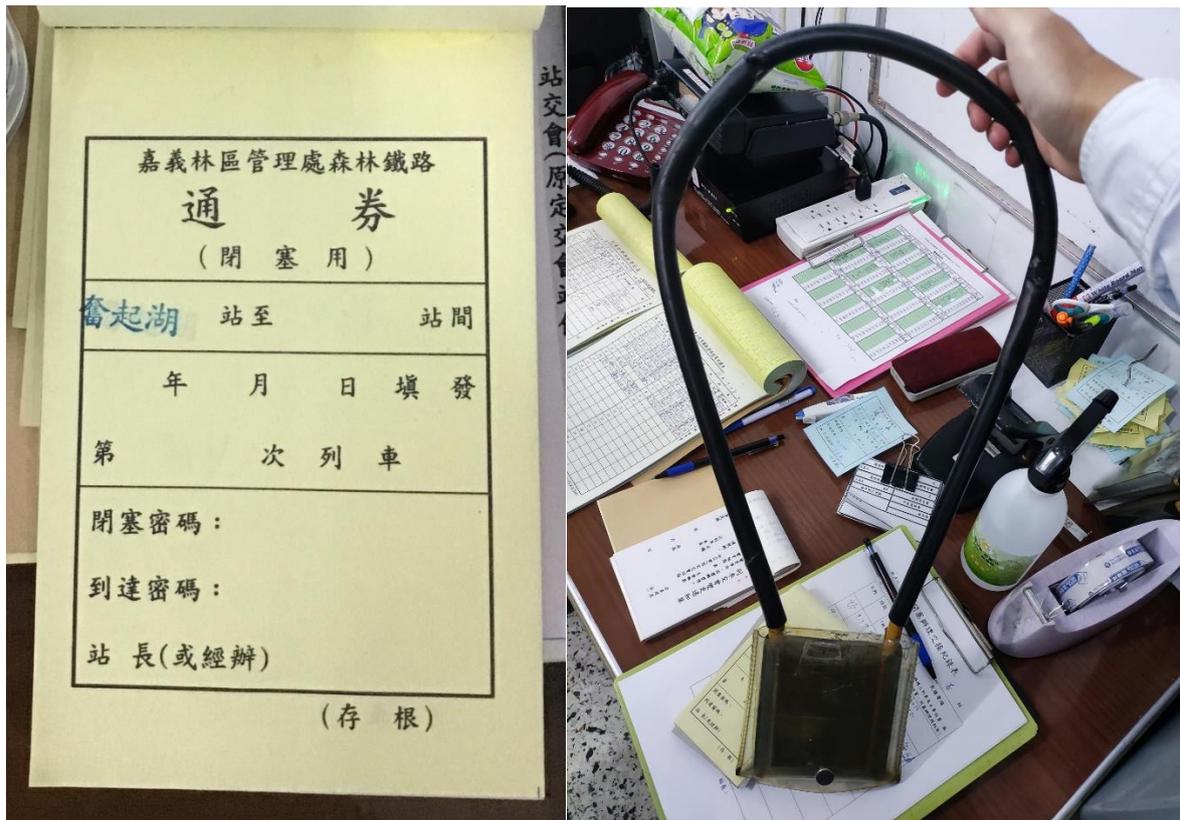
圖 3.4-4 閉塞用通券與路牌套

開出列車欄位,並將閉塞密碼填入通券(圖 3.4-4),通券記載該區間兩端站站名,填發年、月、日及使用列車車次,由站長簽名或蓋章,裝入路牌套內,於列車進站時交由列車正駕駛。另如有安排交會或待避,需同時交付列車交會變更通知單(圖 3.4-2)予列車正駕駛。

5.列車駛抵到達站時將路牌套交給到達站,到達站取出通券,以有線電話聯繫出發站,出發站依行車使用密碼報告表(圖 3.4-1)告知到達密碼,到達站將其並填入通券內後收存保管,兩站之間閉塞解除。

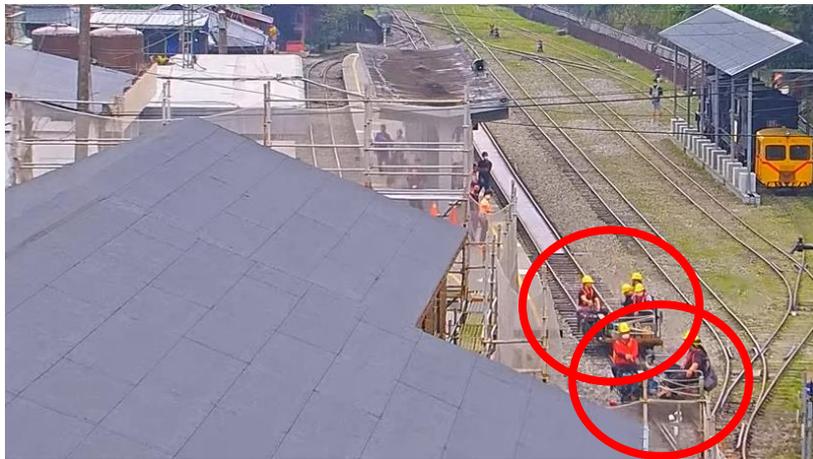
圖 3.4-6 奮起湖值班站長表示每輛機動道班車均辦理閉塞發給通券

另 9 月 8 日本局人員至奮起湖站現場瞭解該站行車閉塞制度辦理情形，奮起湖站值班站長受訪表示，如有多輛機動道班車欲行駛，依

使用規定第 10 點規定，每輛機動道班車均開立通券交付給機動道班車駕駛，供其同時出發。

(二)違章情形：機動道班車及台車使用規定第 10 點「機動道班車應經車站允准並辦理閉塞後開出。」閉塞區間內已有多輛機動道班車之情形下，值班站長仍據此重複辦理閉塞與開立通券，不符行車實施要點相關規定。

(二)違章情形：經現地勘查，發現林鐵因業務需求常需有多輛機動道班車同時行駛之情形（如圖 3.4-6），無法落實單獨行駛之規定。

- 一、請檢討現行閉塞辦理與運轉保安方式以及機動道班車與機動台車行駛正線之規定，避免同一區間多次辦理閉塞開立多張通券之情形造成行車風險與安全疑慮，落實閉塞制度對時間與空間之安全管理。
- 二、除行車監控系統螢幕外，應於車站明顯處建置人工監控前後區間行車管理之看板或設備，行車人員辦理閉塞或封鎖後於看板（設備）標明當下前後區間及站內路線股道列車占用之動態情形。
- 三、有關奮起湖至十字路間之行車保安方式，阿里山站難依密碼通信式將通券交付列車乘務人員，在本線未全線通車前，奮起湖至十字路間、屏遮那至神木間請研擬臨時保安方式以維行車安全。
- 四、檢討位於無人站無法取得通券之道班如何辦理閉塞確保行車安全，並納入規範據以執行。
- 五、請建立路線封鎖程序，如機動道班車或台車係至站間進行路線養護施工，指定施工負責人向一端閉塞車站申請路線封鎖並負責管理該區間之各類列車及車輛動態。
- 六、請就閉塞車站人員下班後，行車保安方式之實施及路線申請封鎖事宜，研擬適當方案並施行。
- 七、經發現奮起湖站與阿里山站辦理閉塞之紀錄不一致情形，請加強行車人員訓練與考核，以確實辦理閉塞保障行車安全。
- 八、廠商人員未具行車人員資格，不得於營運時間操作台車行駛於未

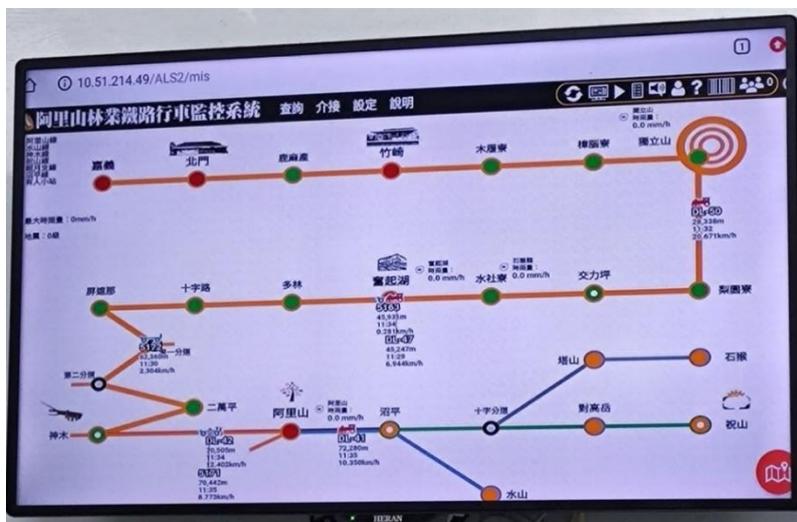
圖 3.4-7 阿里山林業鐵路行車監控系統

查林鐵建置有行車監控系統（圖 3.4-7），係由具 GPS 功能之行車無線電車機回報列車所在位置，再顯示於各站螢幕上。道班之手持無線電亦具有 GPS 定位功能，可做為機動道班車回報所在位置使用。然據 9 月 8 日現地訪談發現，奮起湖與多林兩站之間因大凍山地形影響，有無線電收訊不良路段，行車監控系統上無法顯示位於收訊不良路段之列車位置，故林鐵亦請列車或車輛通過特定地點時以行調無線電向車站回報列車所在位置。經調閱 7 月 12 日行車調度無線電錄音檔案，當日第 2 次車通過第 31 號隧道時有向奮起湖站回報列車位置之語音紀錄，但無後方機動道班車回報位置之語音紀錄。

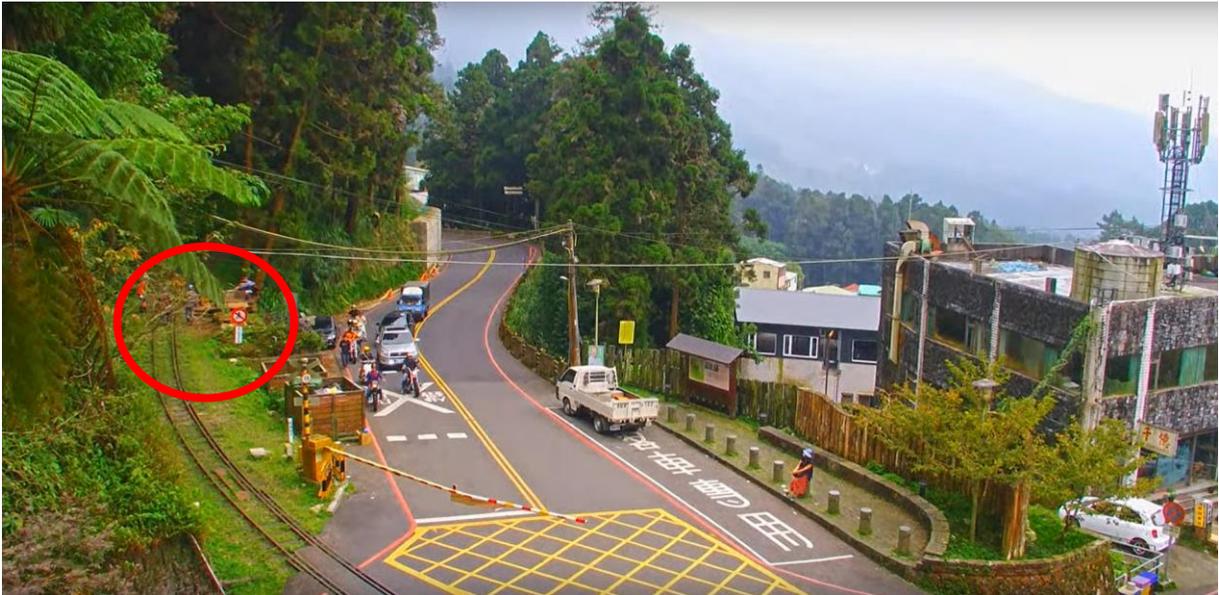
圖 3.4-9 下山列車進入奮起湖站後，廠商人員將台車搬入軌道（非當日畫面）

當日上午 8 時 31 分、13 時 45 分廠商人員兩次至奮起湖站申請擬於 14 時 30 分使用台車時，奮起湖站皆未要求廠商填寫使用申請單；廠商人員 14 時 25 分於平交道以電話聯繫奮起湖站（值班站長至月台辦理第 2 次車發車與監視作業，售票人員接聽電話），經車站同意後將台車搬入路線行駛。

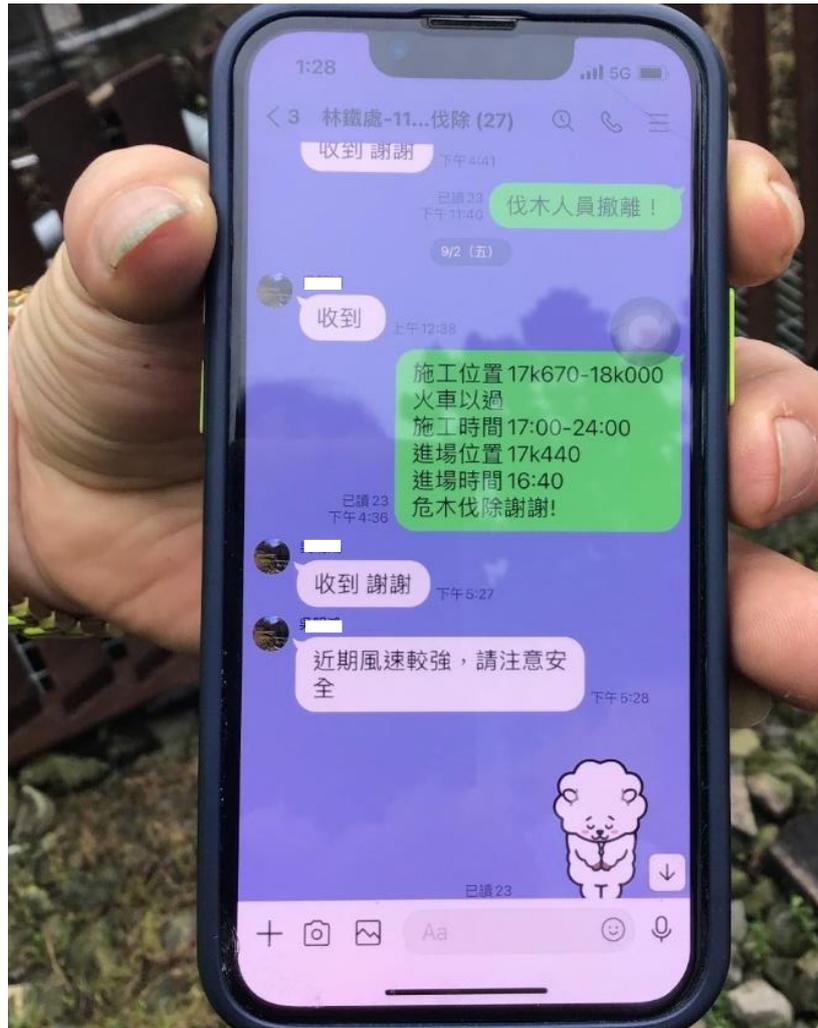
圖 3.4-10 廠商以 Line 通報當日路線占用狀況與完工後人員撤離訊息

廠商於決標後一次性直接申請整個工期期間 6 月 26 日至 7 月 15 日每日 15 時 30 分至 24 時進行臨軌施工（圖 3.4-8），於此期間每天以 Line 向林鐵處監工人員通報進入路權範圍內作業（圖 3.4-10），若當日未施工亦需通報未進入路線。

由於奮起湖站行車人員每日 17 時下班後即無人辦理行車業務，如值班站長下班前已允准廠商進入路線施工，則廠商結束工作時以 Line 向林鐵處監工人員通報人員機具已離開路線。
