交通部鐵路重大事故專案調查報告

鐵路機構：臺灣鐵路管理局

發生日期：107年5月14日

事故種類：正線出軌事故

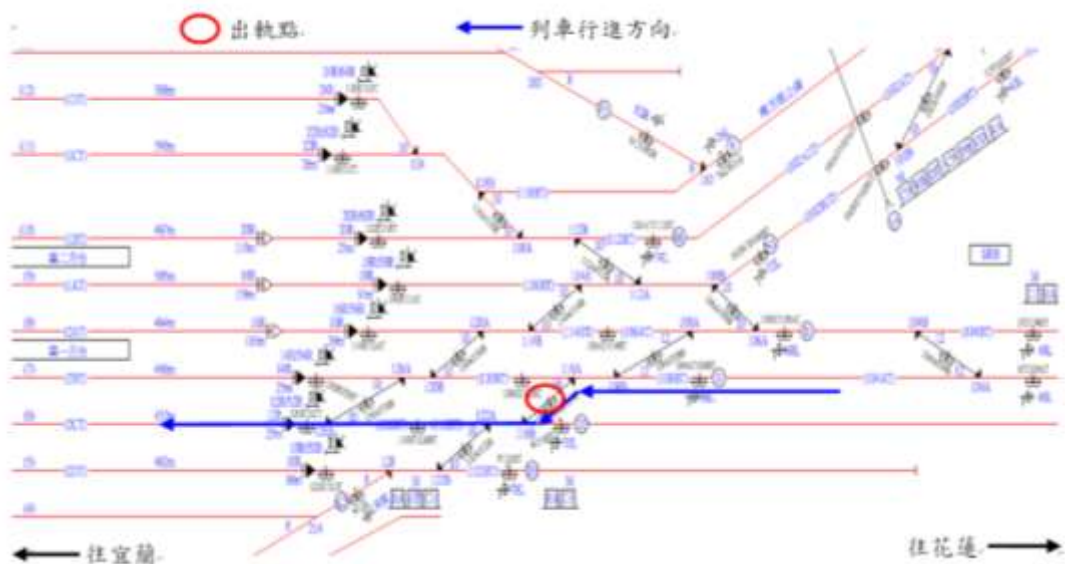
圖 2.1-1 蘇澳新站內事故位置圖

107年5月14日13:20第7525次幸福水泥公司專列貨車因司機員獲報後端冒煙，擬於蘇澳新站停車檢查，列車由第7股道經116A、B轉轍器行駛至第6股道時，第10車(編號P35BH2015)第4軸輪軸熔斷分離，造成該車全軸出軌。

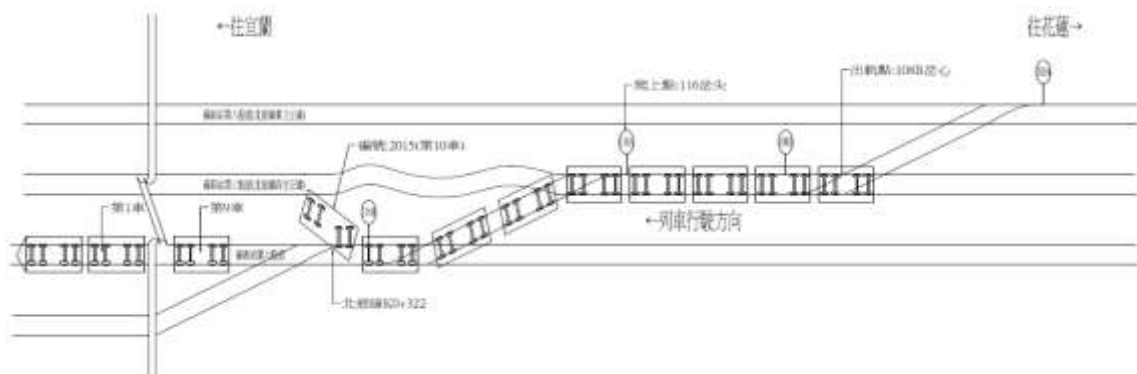
圖 2.1-2 列車出軌示意圖

(一) 第 10 車(編號 P35BH2015)第 4 軸輪軸熔斷分離、轉向架框架嚴重變形。

(二) 108B、116A、116B 轉轍器損壞

(三) 西正線軌道挫曲。

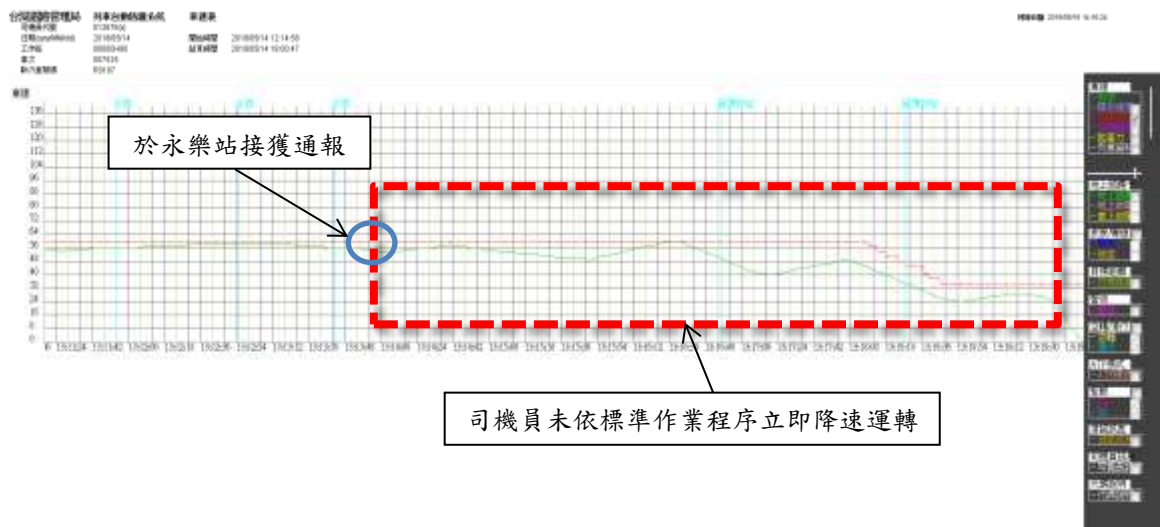
7525 次車速表

1. 事故路段速限 35 公里/時，事發車速 28 公里/時。
2. 司機員接獲列車有燒軸現象通報時，當時車速約 56 公里/時，司機員未立即降速運轉，僅以惰力滑行方式行駛(最低車速約 48 公里/時)，自接獲通報至出軌停車之車速表如下：

疑似因貨車超載，且列車燒軸冒煙後未立即降速，導致輪軸金屬摩擦高溫，軸承內環滾珠保持器因高溫裂解後與軸頸摩擦而熔斷車軸，造成出軌事故。
