交通部鐵路重大事故專案調查報告

鐵路機構：臺灣鐵路管理局

發生日期：107年5月20日

事故種類：正線出軌事故

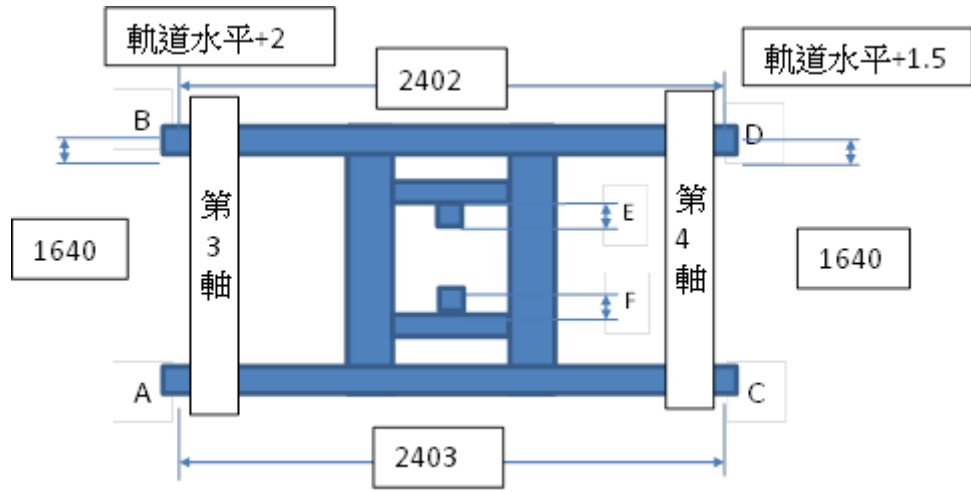
表 3.2.2-1 轉向架各部尺寸量測值

事故車 DR1026 經 107 年 4 月 16 日鏟削車輪後，二次量測均符合規範；第 2 轉向架橫向油壓避震器經 107 年 6 月 11 日拆解與檢測，其中拉伸與壓縮雖未符合標準值，但其主要功能為降低振動速度，增加旅客乘坐舒適度，不影響車輛於軌道上行駛之安全係數，所以判定避震器功能與出軌原因無直接關聯性。

註：橫向油壓避震器之拉伸與壓縮雖未符合標準值，但其主要功能為降低振動速度，增加旅客乘坐舒適度，不影響車輛於軌道上行駛之安全係數。
