鐵路行車事故事件調查報告

鐵路機構：臺灣鐵路管理局

發生地點：和仁～崇德站間

報告編號：112-03 (審議報告)

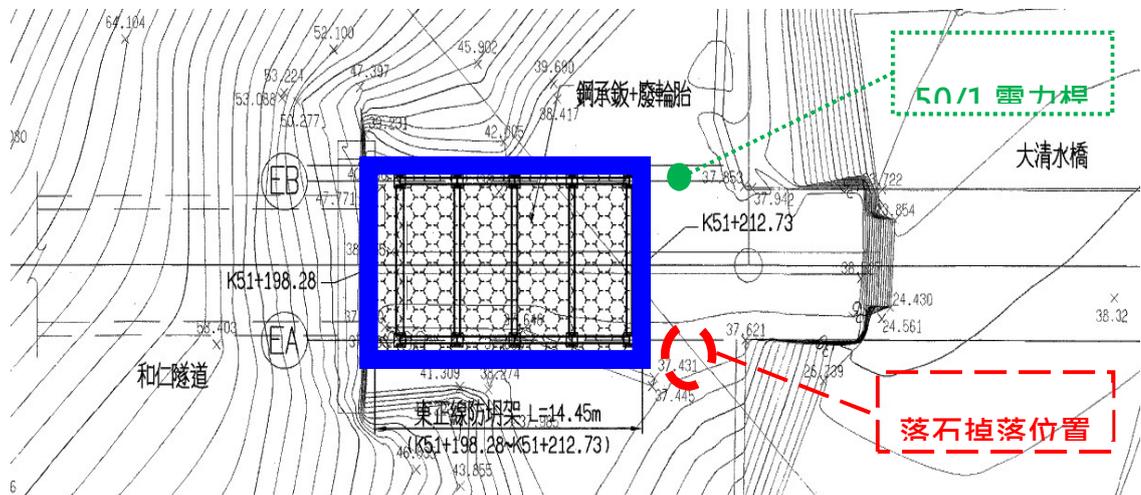
圖 3.7-4 事件相關地點位置示意圖

線 K51+214 附近，發現約一個手掌大（約 20 公分）落石，且軌道路線無異狀。事件相關地點位置示意如圖 3.7-4；該局另勘查台 9 丁線 K68+300 處公路路面，發現落石痕跡與路旁護欄撞擊毀損如圖 3.7-5。
