鐵路行車事故事件調查報告

鐵路機構：臺灣鐵路管理局

發生日期：111年6月6日

報告編號：112-04 (審議報告)

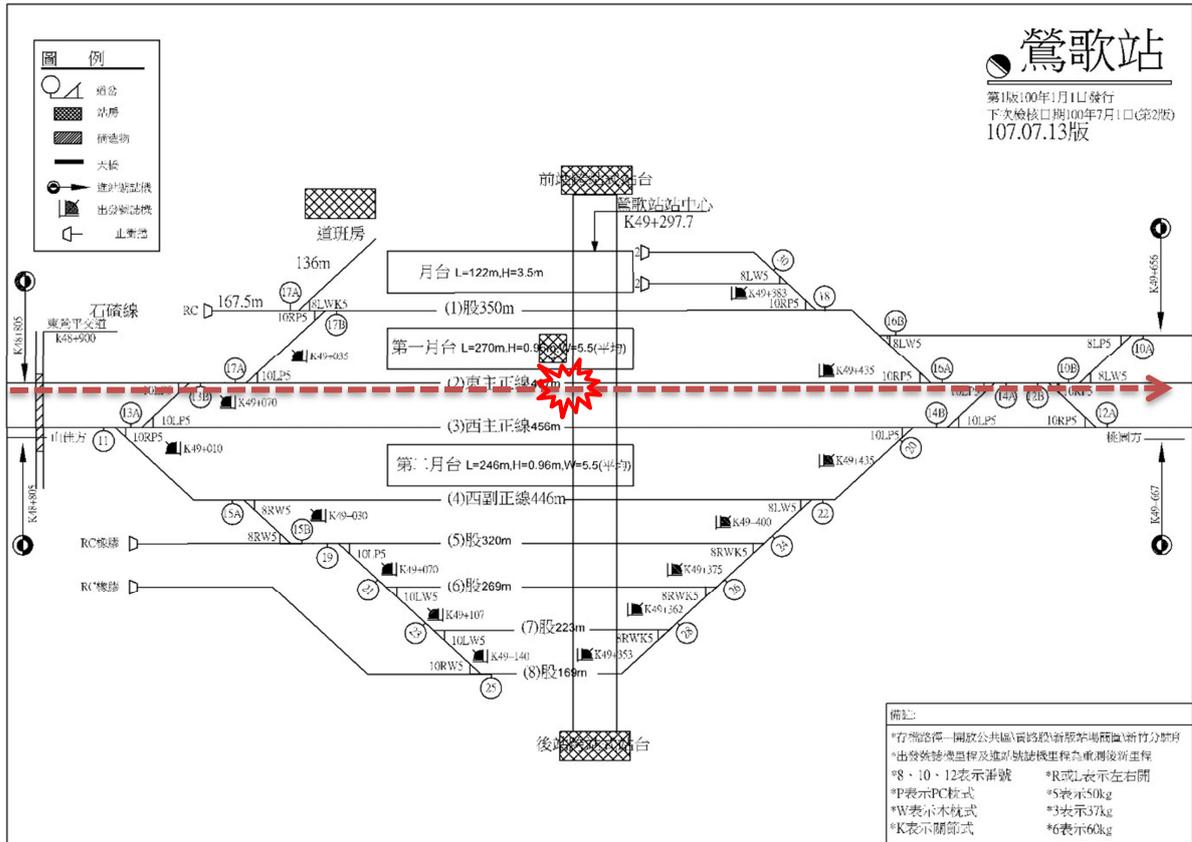
圖 3.4-1 事故地點示意圖(鶯歌站第 2 股道)

111 年 6 月 6 日臺鐵局第 1247 次(基隆~苗栗)，於 20：00 鶯歌站到站，第 5 車廂 EM9223 第 1 轉向架車輪到站停車前熱紅，並於到站後有煙霧飄散；事故地點示意(鶯歌站第 2 股道)圖、鶯歌站第二月臺北邊第 3-1 支監視器列車海側畫面車輪熱紅圖、鶯歌站第二月臺北邊第 3-1 支監視器列車海側畫面車底起煙圖、列車行駛方向及車輪紅熱車廂示意圖如圖 3.4-1~4。
