鐵路行車事故事件調查報告

鐵路機構：臺灣鐵路管理局
發生日期：111年7月28日
發生地點：鼓山～三塊厝站間
事件種類：出軌事故
報告編號：112-05 (審議報告)

報告日期：112年3月

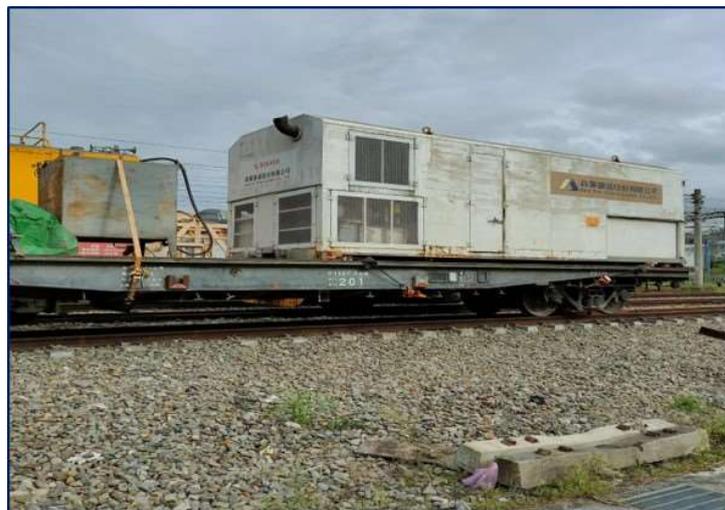
圖 3.2-3 焊接平台車外觀圖

脫軌為軌道左軌(內軌)，維修工程車(高工 006 號)推進載運電阻火花焊軌機平臺車接近時，因左軌(內軌)，受平臺車因外軌超高之重心擠壓、左軌鋼軌扣夾拆除與撐高因素，致 PC 枕底鈹鋼肩承受力不足造成軌距擴大，致

使平臺車南側轉向架 2 軸出軌；工程維修車外觀圖、焊接平台車外觀圖、正常焊接情境示意圖、當日焊接前軌道圖、焊接平台車落軌圖如圖 3.2-2~6。

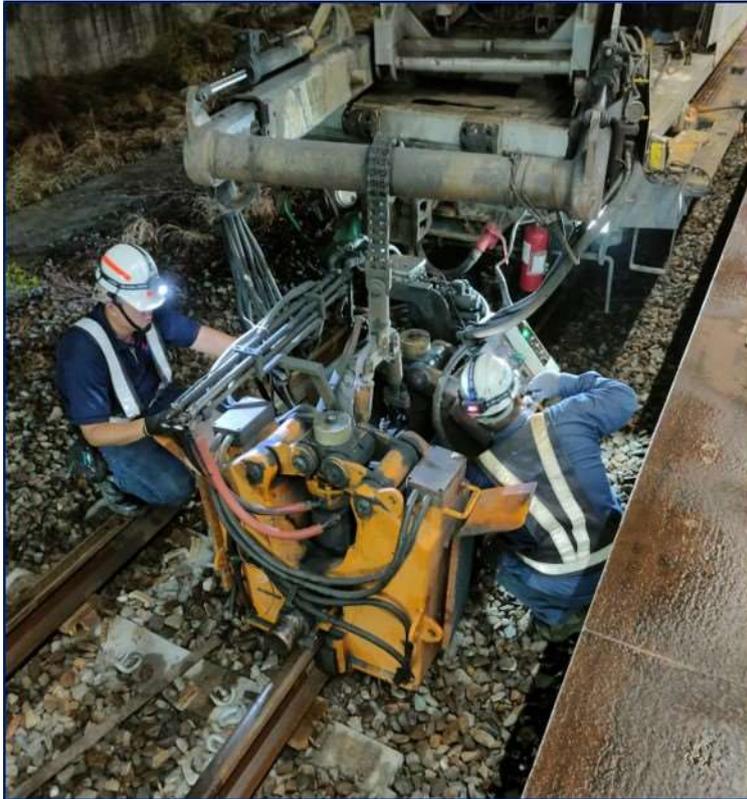
圖 3.2-4 正常焊接情境示意圖

本局於 111 年 8 月 30 日辦理鐵路行車事故事件調查第 1 次會議(會議紀錄如附件 5)，請臺鐵局出席說明發生經過、發生原因及改進作為。會中臺鐵局報告說明，因施工人員僅考量焊接處旁有 ATP 感應子，為讓兩端銜接鋼軌端部平整，故拆除扣夾區域範圍增大，其未考慮銳曲線段，曲線超高較大車輛偏心等因素；本局亦於會中提出應行改進事項以利後續管制追蹤。

- 一、請臺鐵局儘速完成「移動式電阻火花焊接標準作業程序」。
- 二、請臺鐵局依前述標準作業程序，完成員工及廠商教育訓練紀錄，降低施工事故之風險。
