鐵路行車事故事件調查報告

鐵路機構：台灣高速鐵路股份有限公司

事件種類：運轉保安裝置故障事件

報告編號：112-13(專案調查)

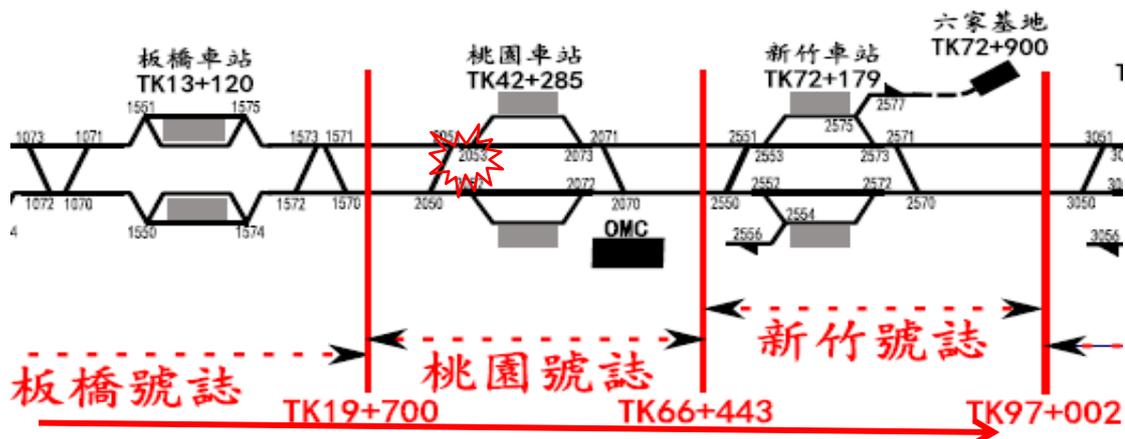
圖 2.1-1 桃園車站2053道岔位置示意圖

桃園車站2053道岔位置示意如下圖2.1-1：

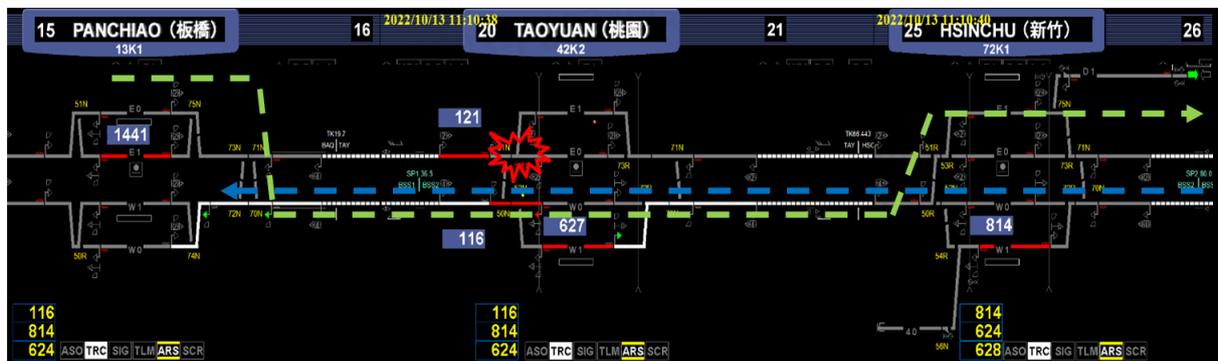
圖 3.6.1-1 T121 車次退行至板橋車站西月台改由西線南下示意圖

受道岔異常影響，OCC 執行板橋-新竹間西線單線雙向運轉，T627 轉由西線南下至新竹站，如圖 3.6.1-1。

因故障無法立即排除，OCC 考量道岔修復時間未定，指示 T121 執行換端退行至板橋車站西月台，改由西線南下。
